# 改善箇所説明図

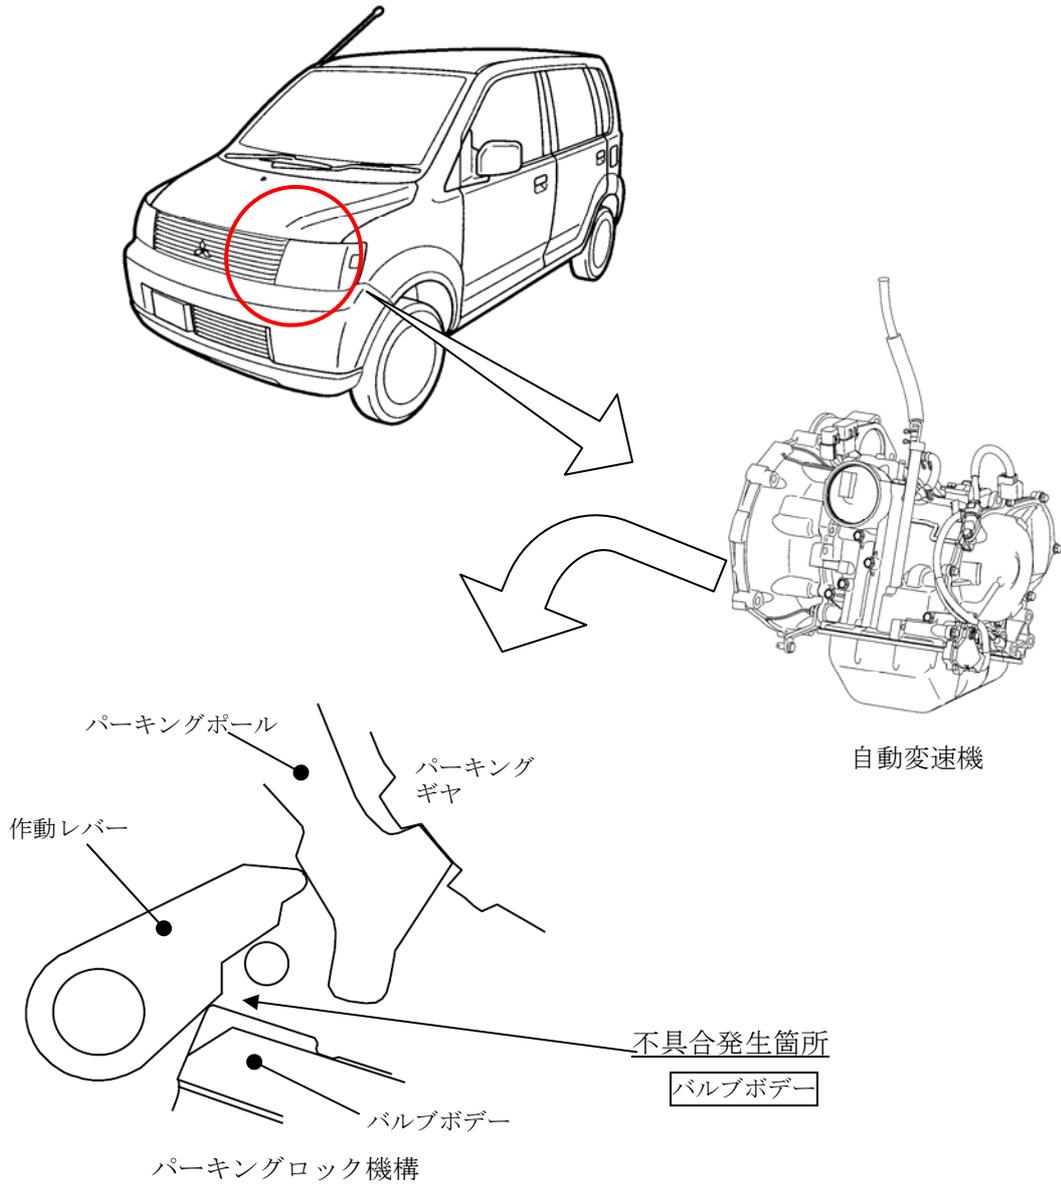
自動変速機のパーキング機構（自動変速機のアウトプットシャフトを機械的に固定する機構）の作動レバーの加工が不適切なため、パーキング位置へ操作した際、レバーがバルブボデーと干渉し、パーキングボールとパーキングギヤの噛み合いが不十分なものがある。そのため、坂道等に駐車し、駐車ブレーキを掛け忘れた場合、ギヤに大きな力がかかり、最悪の場合、車両が動き出すおそれがある。

全車両、当該パーキング機構を点検し、対象となるものはバルブボデーを対策品と交換する。

注：図中の  内は交換部品を示す。
