改善箇所説明図

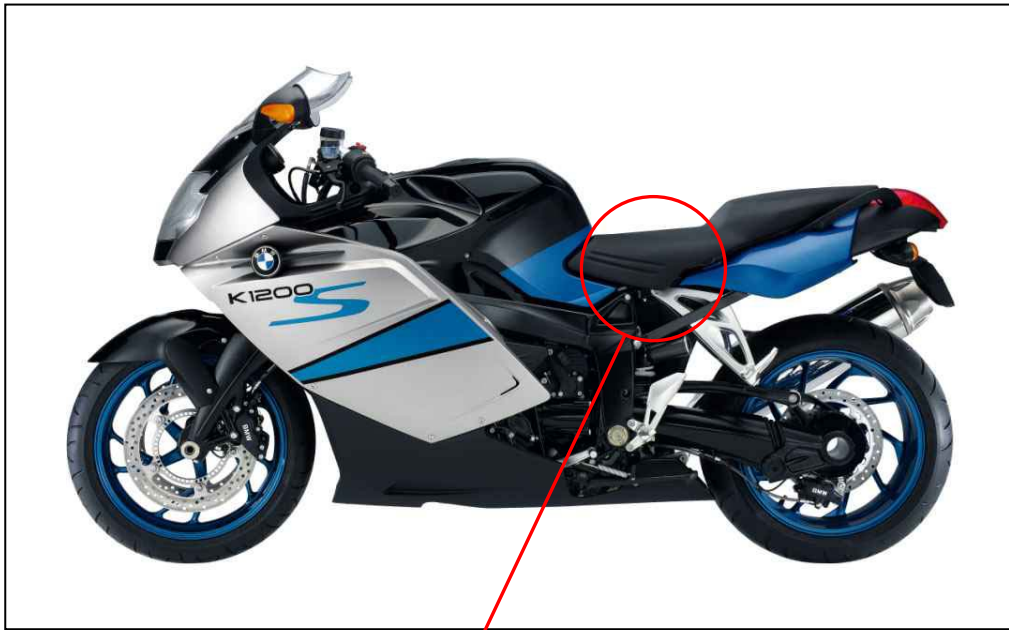
基準不適合箇所

原動機のオイルタンクの構造が不適切なため、外気温が氷点下以下の気候条件下でエンジンの始動・停止を伴う短距離・低速の運転を繰り返した場合、ブローバースに含まれる水分がブリーザーパイプ開口部で凍結することがある。そのため、そのまま使用を続けると、オイルタンクの内圧が上昇してタンクが破損し、最悪の場合、漏れたオイルが後輪に付着し、車両が転倒するおそれがある。

改善の内容

全車両、エンジンオイルタンクキャップを圧力制御弁内蔵の対策品に交換する。
