改善箇所説明図①、②

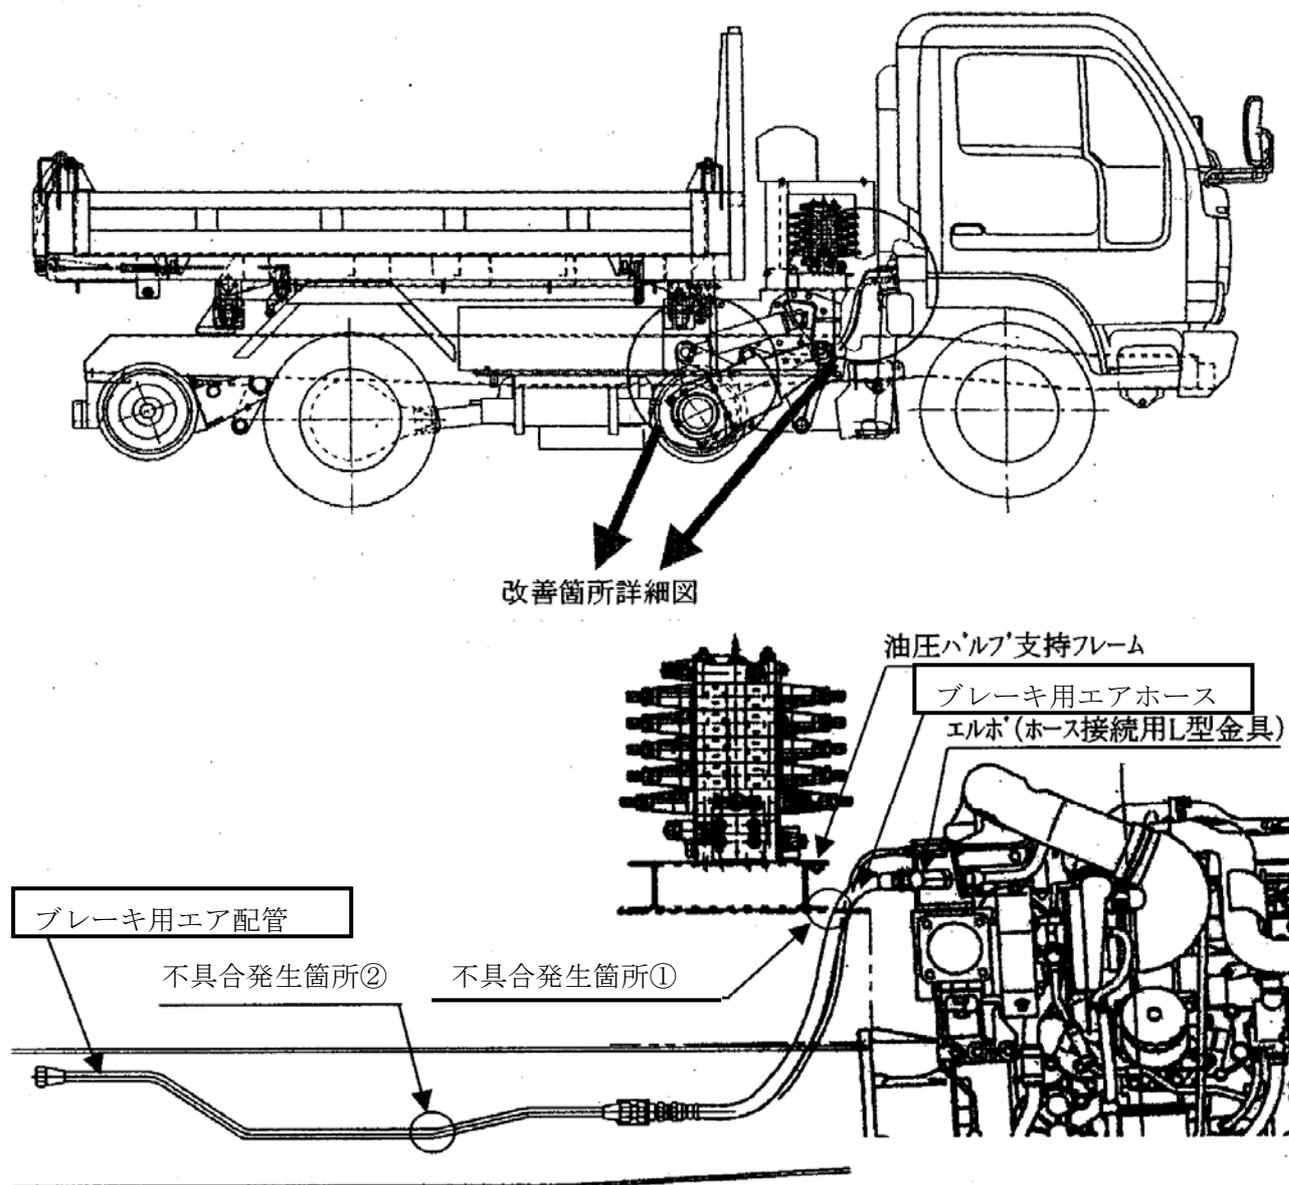
不具合発生箇所(上記①、②)

- ①軌陸車(軌道兼用車等)に改造した車両において、油圧装置及び荷台を架装するためのフレームとブレーキ用エアホースとの隙間が不適切なため、走行時の振動等により干渉するものがある。そのため、そのまま使用を続けると、当該ホースが損傷し、エアが漏れ、最悪の場合、制動力が低下するおそれがある。
- ②軌陸車(軌道兼用車等)に改造した車両において、鋼製のブレーキ用エア配管の形状が不適切なため、当該配管内部に水が溜まるものがある。そのため、そのまま使用を続けると、配管内部に錆が発生し、穴があいてエアが漏れ、最悪の場合、制動力が低下するおそれがある。

改善措置の内容：

- ①全車両、ブレーキ用エアホースを対策品に交換する。
- ②全車両、ブレーキ用エア配管を対策品に交換する。

識別：当該エルボが取り付けくブラケットに白ペイントを塗布する。
