## 改善箇所説明図

### 基準不適合発生箇所

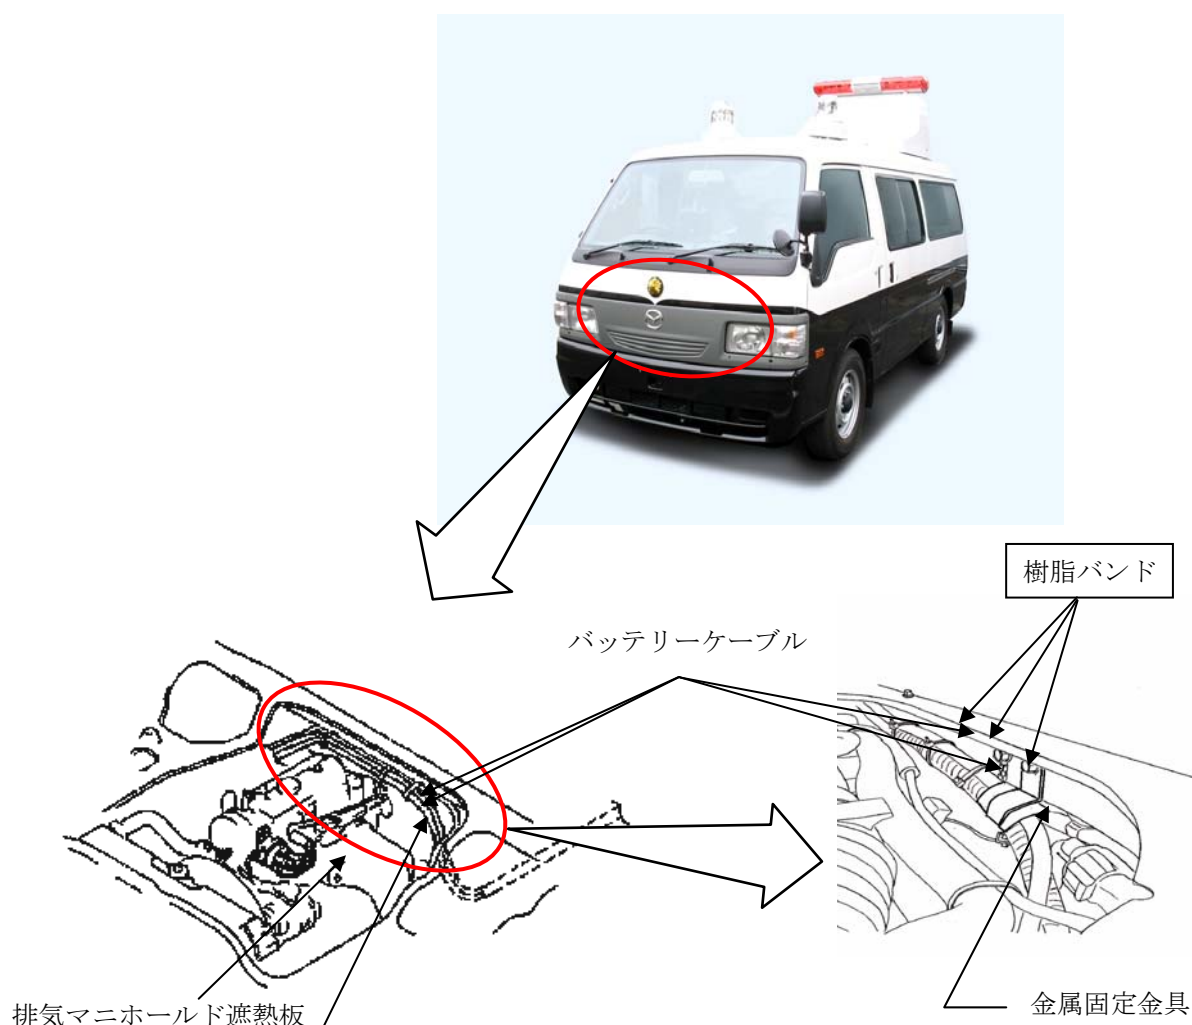
警察車両において、バッテリーケーブルを固定する樹脂バンドの耐熱性が不足しているため、原動機室内の熱影響により、当該バンドが破損することがある。そのため、バッテリーケーブルが垂れ下がり、排気マニホールドの遮熱板と干渉し、最悪の場合、当該ケーブルの被覆が溶け、短絡して火災に至るおそれがある。

全車両、当該樹脂バンドを対策品と交換し、金属固定金具を追加してバッテリーケーブルを車体へ固定する。また、バッテリーケーブルの被覆に損傷が認められる場合は、バッテリーケーブルに絶縁テープを巻いて補修する。

識別：助手席フロントドア・アッパーヒンジ取付けボルト（下側のボルト）の頭に黄色ペイントを塗付する。
