改善箇所説明図

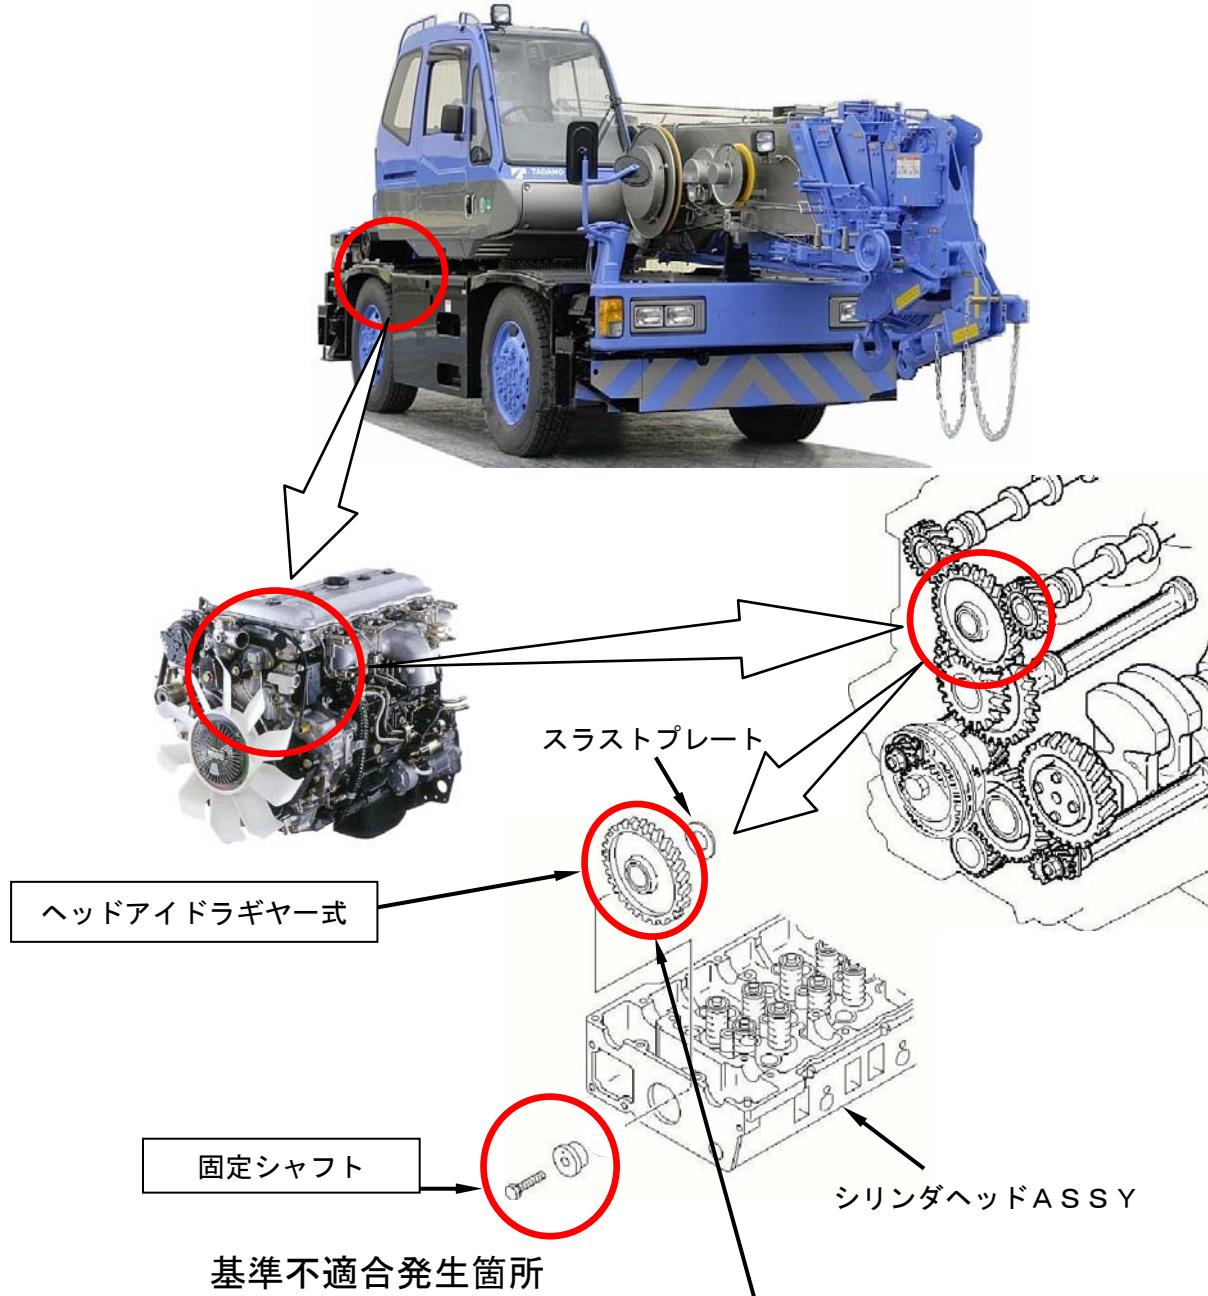
原動機のカムシャフト駆動用ヘッドアイドラギヤのブッシュの材質に不適切なものがあるため、ブッシュが早期に摩耗してブッシュと固定シャフトの間にガタが生じるものがある。そのため、そのまま使用を続けると、シャフトつば部の付け根に過大な応力が発生することがあり、つば部が破損してギヤが周辺部品と干渉し、異音が発生する。又はエンジンオイルが漏れ、最悪の場合、当該ギヤの噛み合いが外れて、エンジンが停止し再始動不能となるおそれがある。

全車両、当該ギヤー式を良品と交換するとともに固定シャフトを新品と交換する。
