# 改善箇所説明図

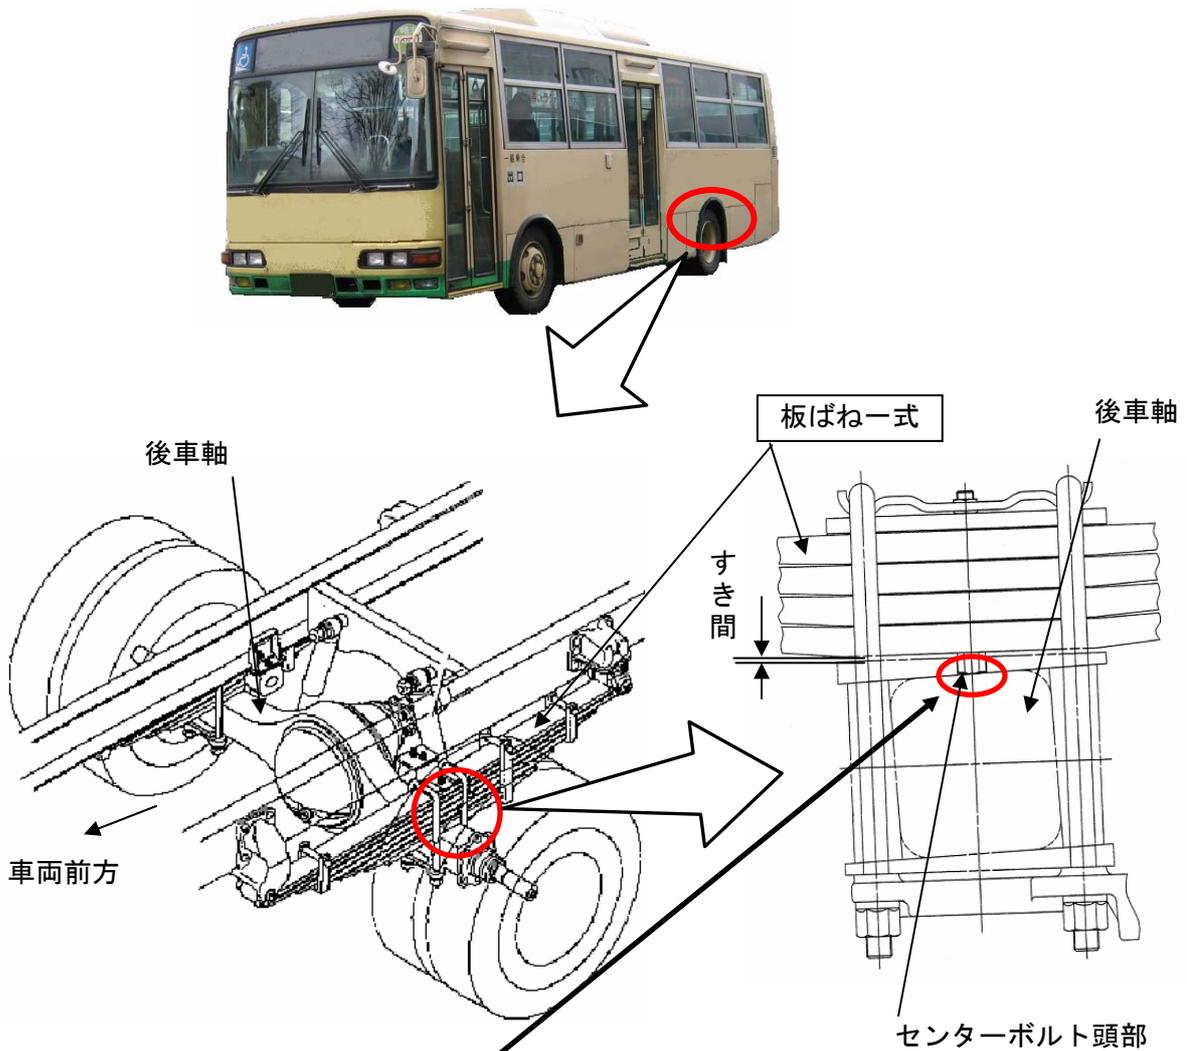
リアリーフスプリングセンターボルトの頭部高さが不適切なため、センターボルト頭部がリアアクスルと干渉し、スプリングとアクスルの間に隙間が発生するものがある。そのため、スプリングのセンターボルト付近に荷重が集中し、そのままの状態で使用を続けるとスプリングが折損して、走行安定性を損なうおそれがある。

全車両、リアリーフスプリング一式を対策品と交換する。

注：□は、交換部品を示す。
