## 改善箇所説明図

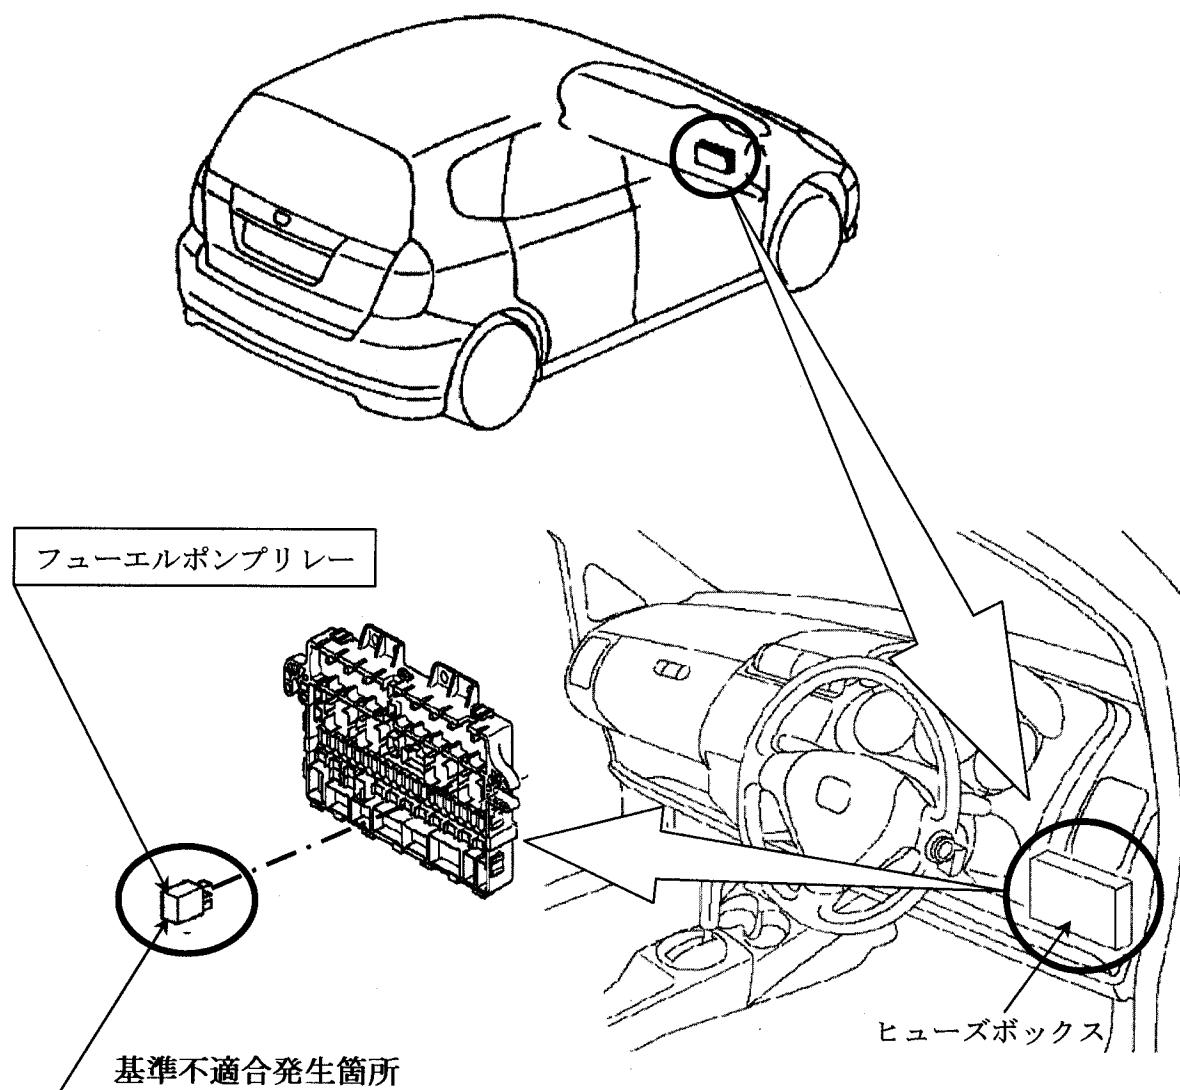
フューエルポンプリレーケースのシール部の製造方法が不適切なため、シール剤が配線に付着し、固着したものがある。そのため、そのまま使用を続けると、リレー内の熱変化により内部配線が断線、燃料ポンプが停止し、エンジンが止まり、再始動できなくなるおそれがある。

全車両、フューエルポンプリレーの刻印を点検し、該当するものは良品と交換する。

識別: 右フロントドア下側ヒンジの上側ボルト頭部に黄色ペイントを塗布する。
