## 改善箇所説明図

ボルボ S80

ボルボ XC90

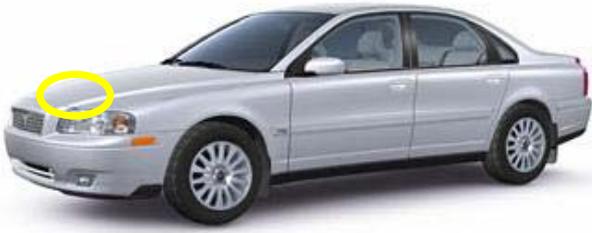
6気筒ターボ付エンジン搭載車両において、PCVホースの材質が不適切なため、オイルトラップ接続部の耐熱性能が劣っている。そのため、そのまま使用を続けると、原動機室内の熱影響により接続部に亀裂が生じ、最悪の場合、ホースが外れ、ブローバイガスが大気中に放出されるおそれがある。

全車両、PCVホースを対策品と交換する。
