# 改善箇所説明図

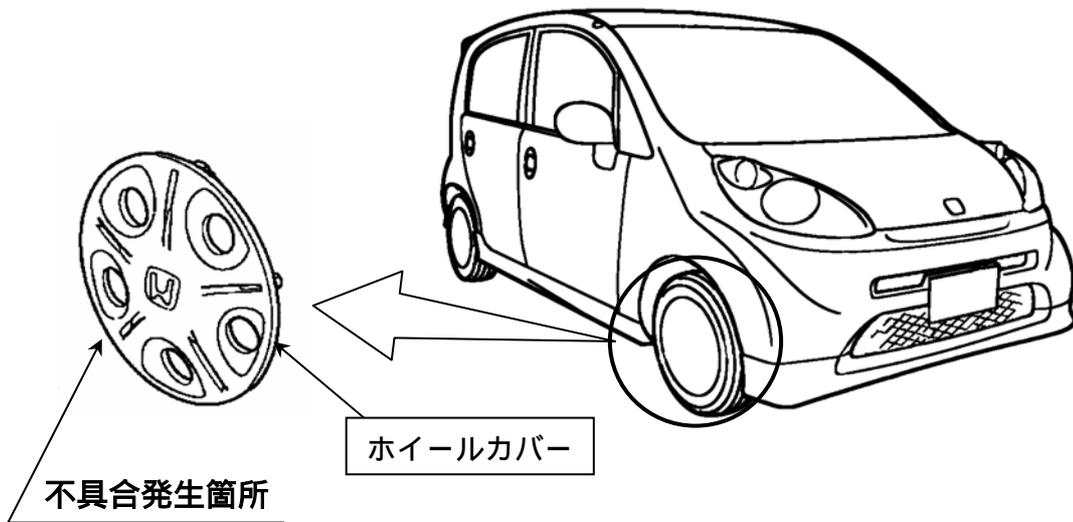
標準仕様として、車輪に装着したホイールカバーの外径が大きく製作されている。このため、縁石等に乗り上げる等タイヤに大きな負荷がかかった場合、サイドウォール部がホイールカバーと干渉し、最悪の場合、走行中にカバーが脱落し、他の交通の妨げとなるおそれがある。

改善前	改善後
	<p>ホイールカバーの外径をスチールホイール外径より3.4mm小さくした。</p>

全車両、ホイールカバーを対策品と交換する。

対策品の準備に時間を要することから当面の措置として、使用者に対しダイレクトメールにて不具合内容と使用上の注意喚起を行ない、部品の準備ができ次第対策品と交換する。
