# 改善箇所説明図

## 基準不適合発生箇所

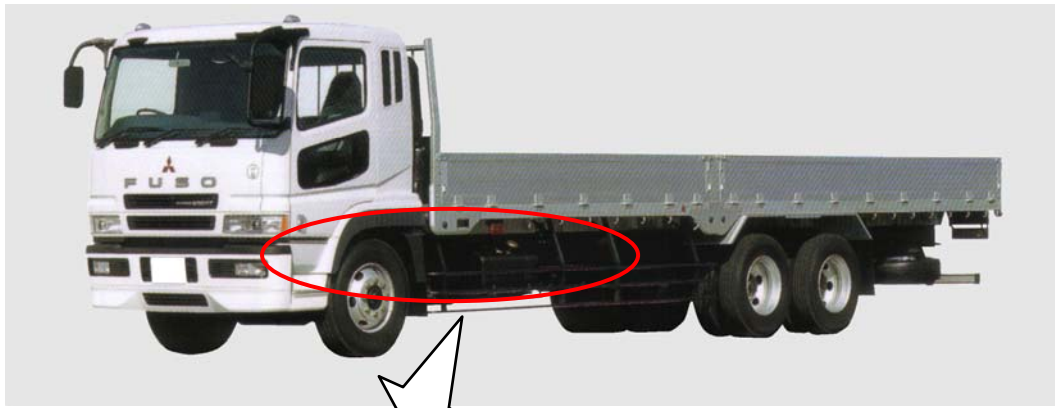
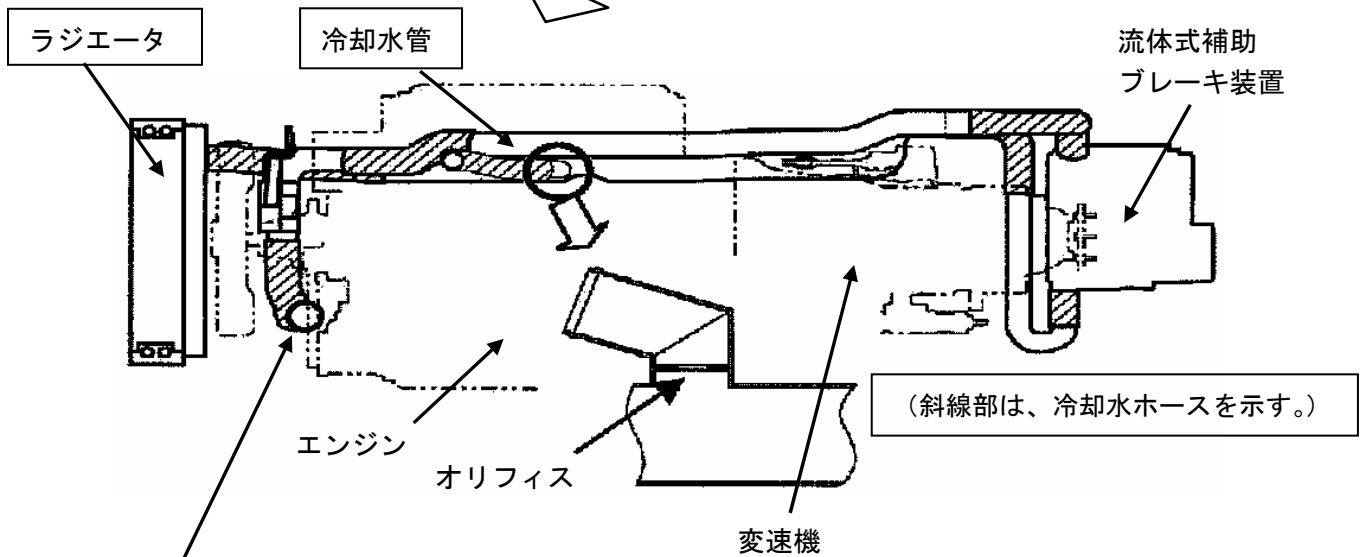
変速機に装着されている流体式補助制動装置の冷却水ホースの耐久性が不足しているため、走行時の振動等により亀裂が発生し、また、ホースが抜けるものがある。そのため、そのままの状態で使用を続けると、エンジン冷却水が大量に流出し、最悪の場合、エンジンが焼付き、走行不能となるおそれがある。

全車両、冷却水ホースを対策品と交換する。また、オイルクーラーの設置場所が異なる一部の車両については、ホースをつなぐ周辺部品一式も併せて対策品と交換する。
