# 改善箇所説明図

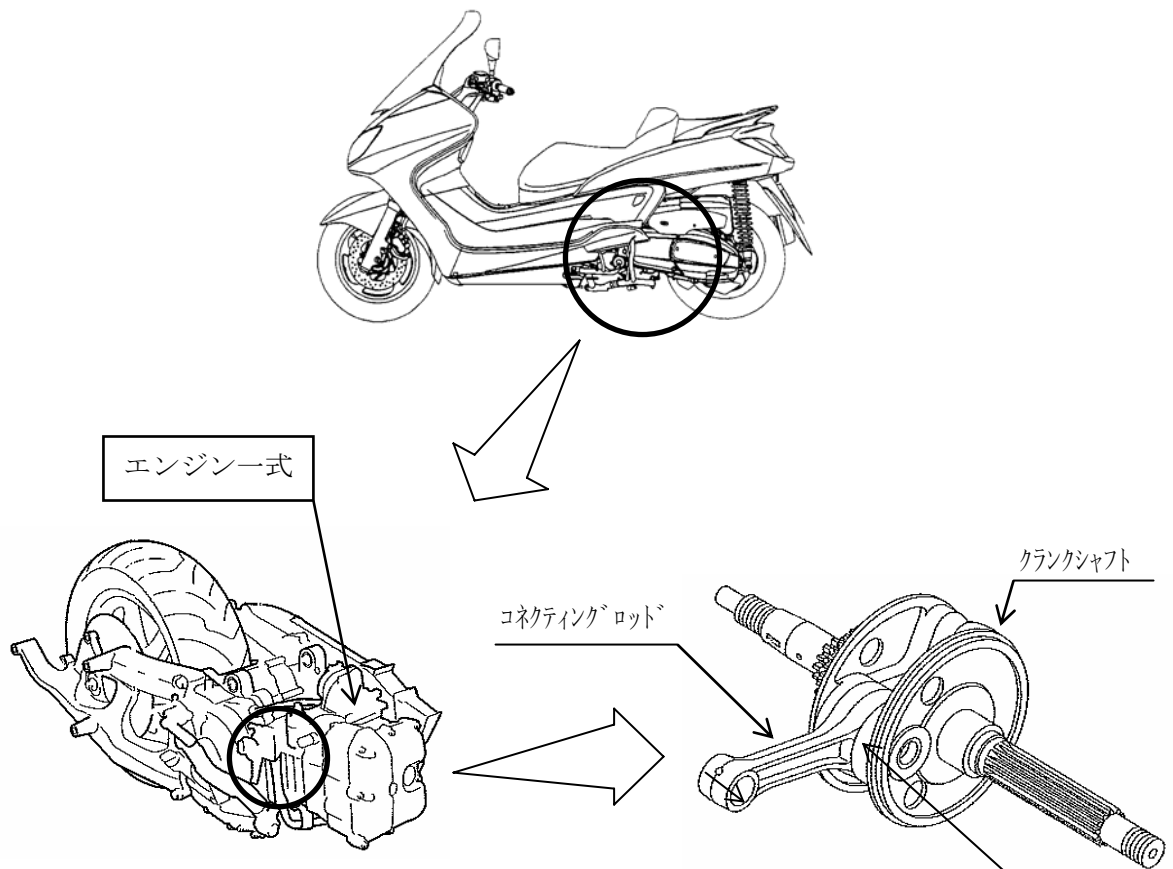
## 基準不適合発生箇所

原動機の冷却性能が高すぎるため、原動機が暖まりにくいことから、エンジンから発生するブローバイガス中の水分が結露して、エンジンオイルに多量の水分が混入する。そのため、エンジンオイル中の添加物が加水分解し、硫黄イオンが発生して、原動機のコネクティングロッド大端部のベアリングの銅メッキが剥離するため、当該ベアリングが早期に摩耗し、ベアリングが破損して異音が発生することがあり、最悪の場合、エンジンが停止して再始動できなくなるおそれがある。

改善の内容： 全車両、対策品のコネクティングロッドベアリングが組み込まれたエンジンと交換する。なお、対策品の供給に時間を要することから、当面の暫定措置として、エンジンオイルをメッキ剥離の進行を抑える専用のエンジンオイルと交換し、後日対策品のエンジンと交換する。
