不具合事象②

改善箇所説明図(燃料タンク)

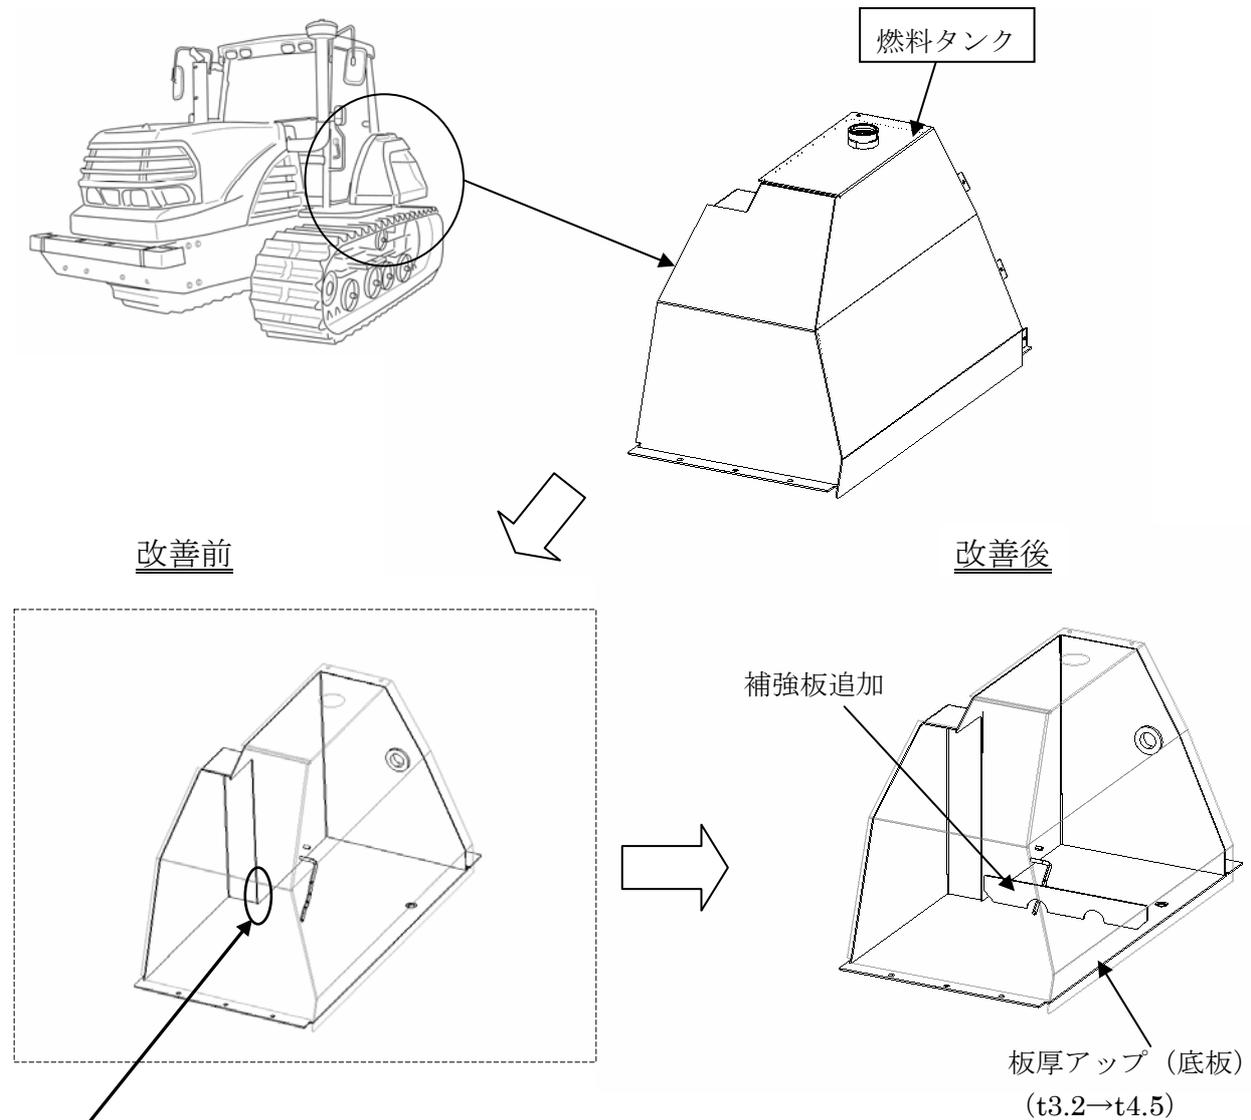
燃料装置において、燃料タンクの強度が不足しているため、高速走行時の車体振動による燃料の揺動によりタンク底板部に亀裂が発生するものがある。そのため、そのまま使用を続けると、亀裂が進行し、最悪の場合燃料が洩れるおそれがある。

全車両、燃料タンクを対策品に交換する。

タンク取付ボルトに塗布した白色ペイントにて識別する。
