改善箇所説明図

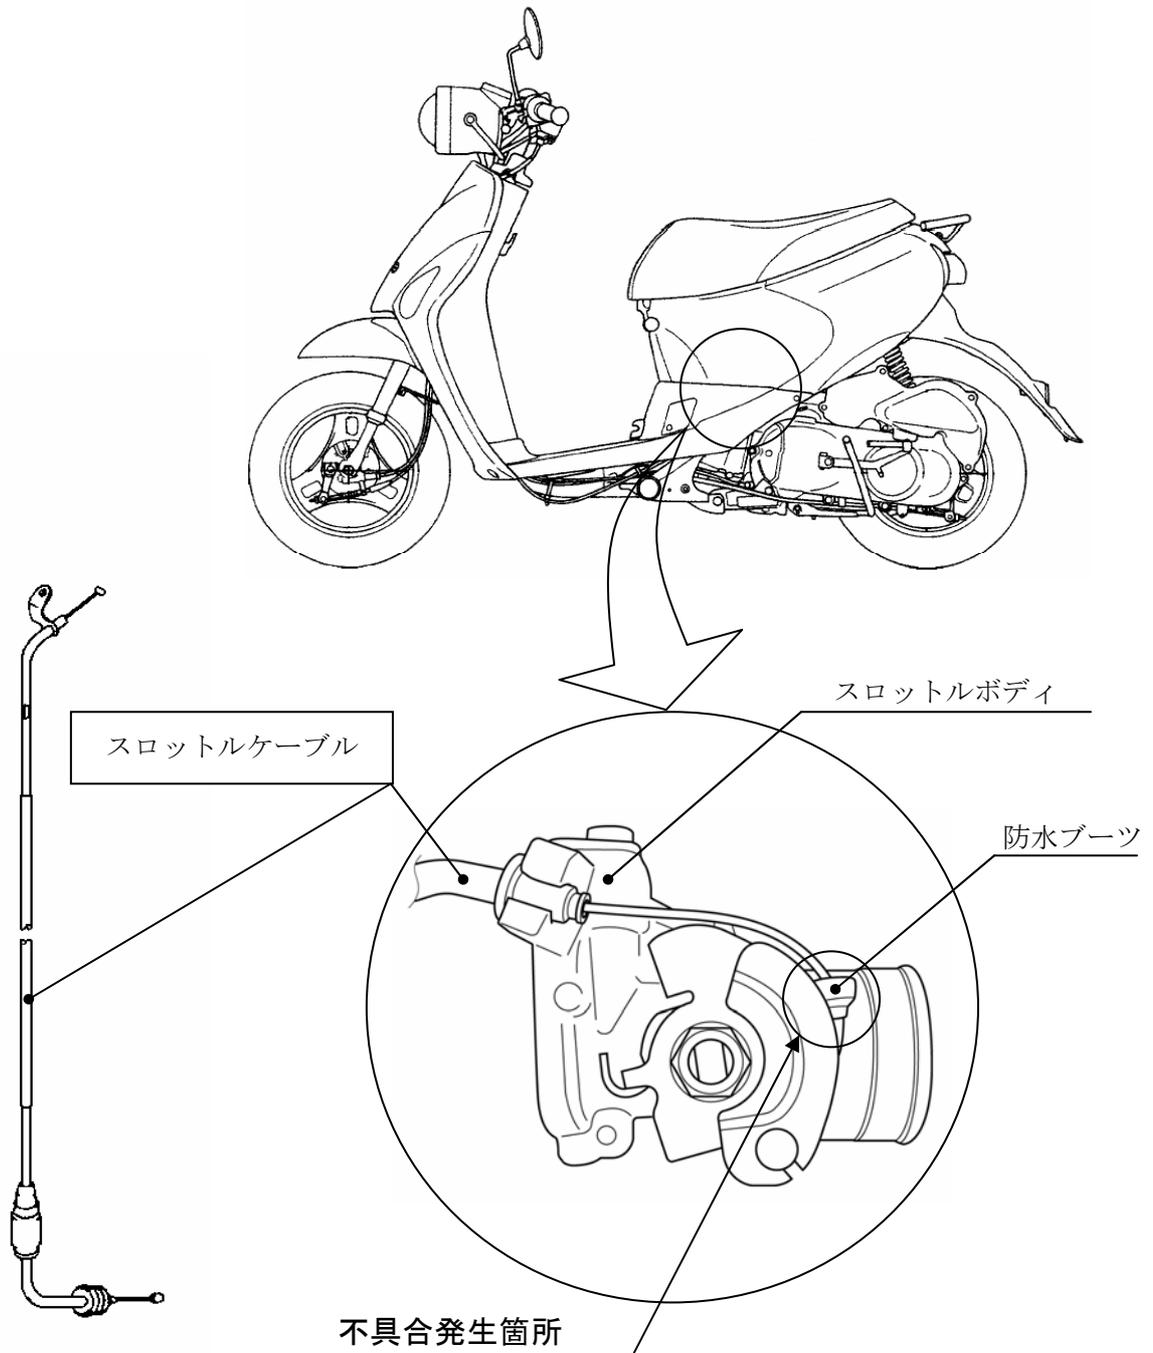
スロットルケーブルの組付け作業が不適切なため、スロットルボディ側の固定金具に装着されている防水ブーツが適切に装着されていないものがある。そのため、スロットル操作を繰り返すと、当該ブーツがスロットルボディのケーブル巻き取り部に噛み込み、最悪の場合、スロットルケーブルが戻らず、エンジン回転数が下がらなくなるおそれがある。

全車両、スロットルケーブルのスロットルボディ側ブーツの組み付け状態を確認し、外れているものはスロットルケーブルを良品に交換する。
