# 改善箇所説明図

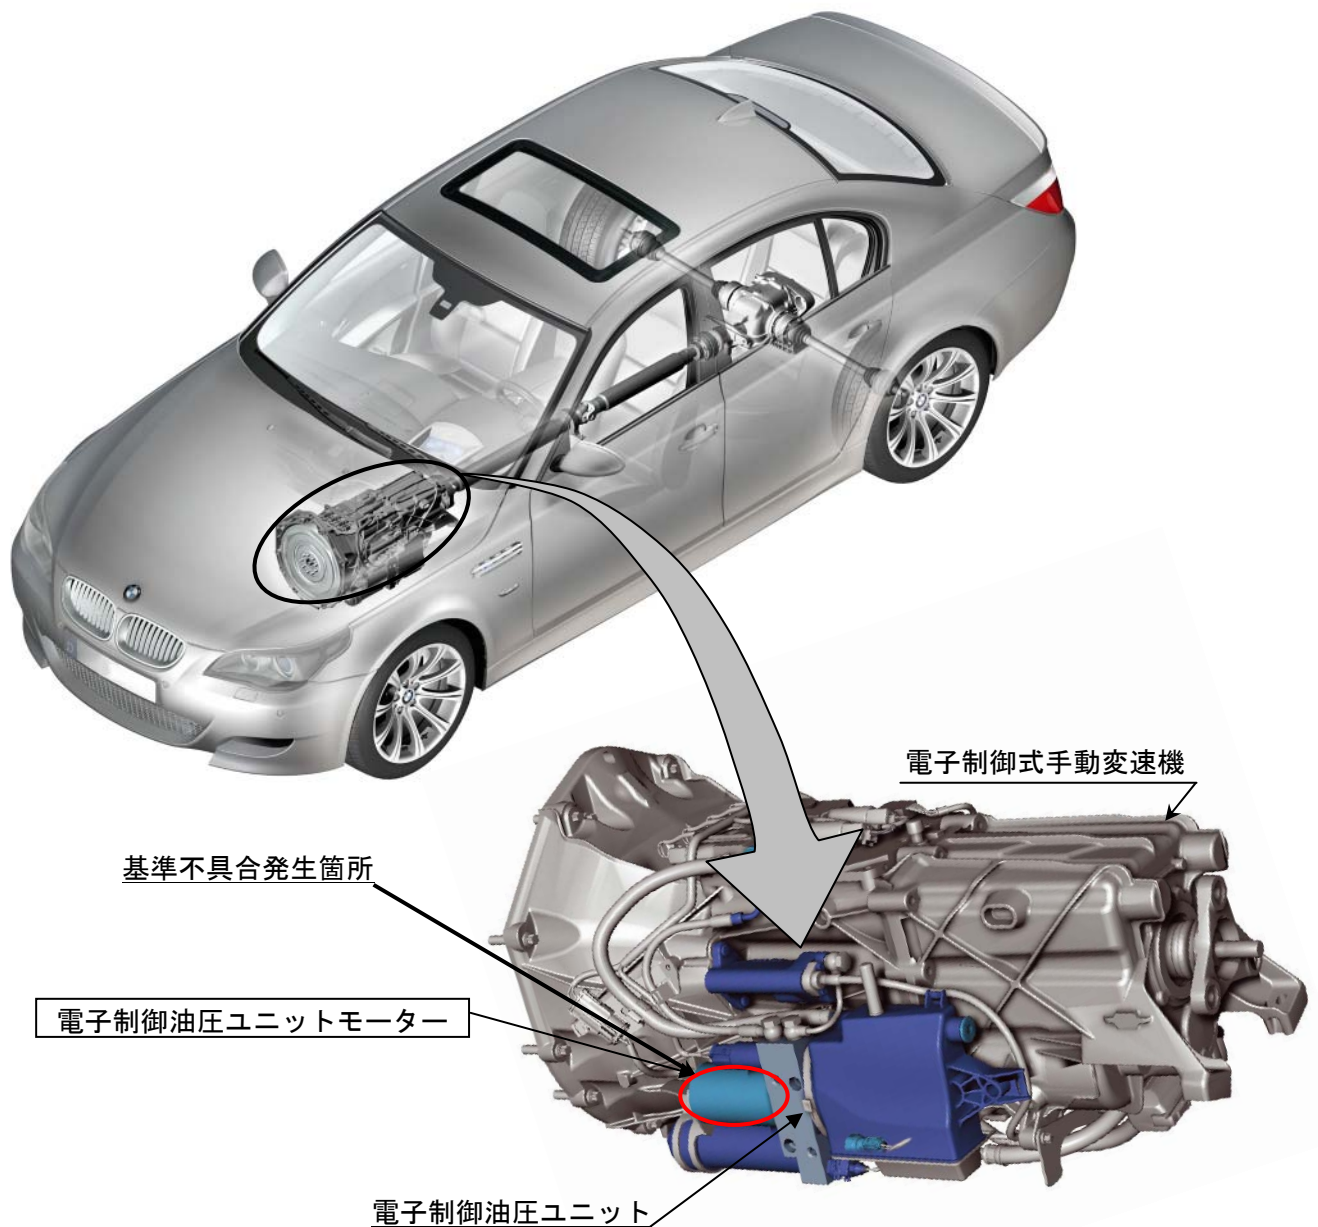
電子制御式手動変速機の電子制御油圧ユニットモーターにおいて、カーボンブラシとホルダー間との隙間が不十分なため、ブラシが固着し接点が接触不良を起こすことがある。そのため、油圧ポンプが作動しなくなり、そのまま使用を続けると、変速不能となり、最悪の場合、車両を停止した際、クラッチの接続が切れなくなり、エンジンが停止し、再始動できなくなるおそれがある。

・全車両、電子制御油圧ユニットモーターを対策品と交換する。

・ 識別 : 電子制御油圧ユニットモーターに白色ペイントを塗布する。
