## 改善箇所説明図

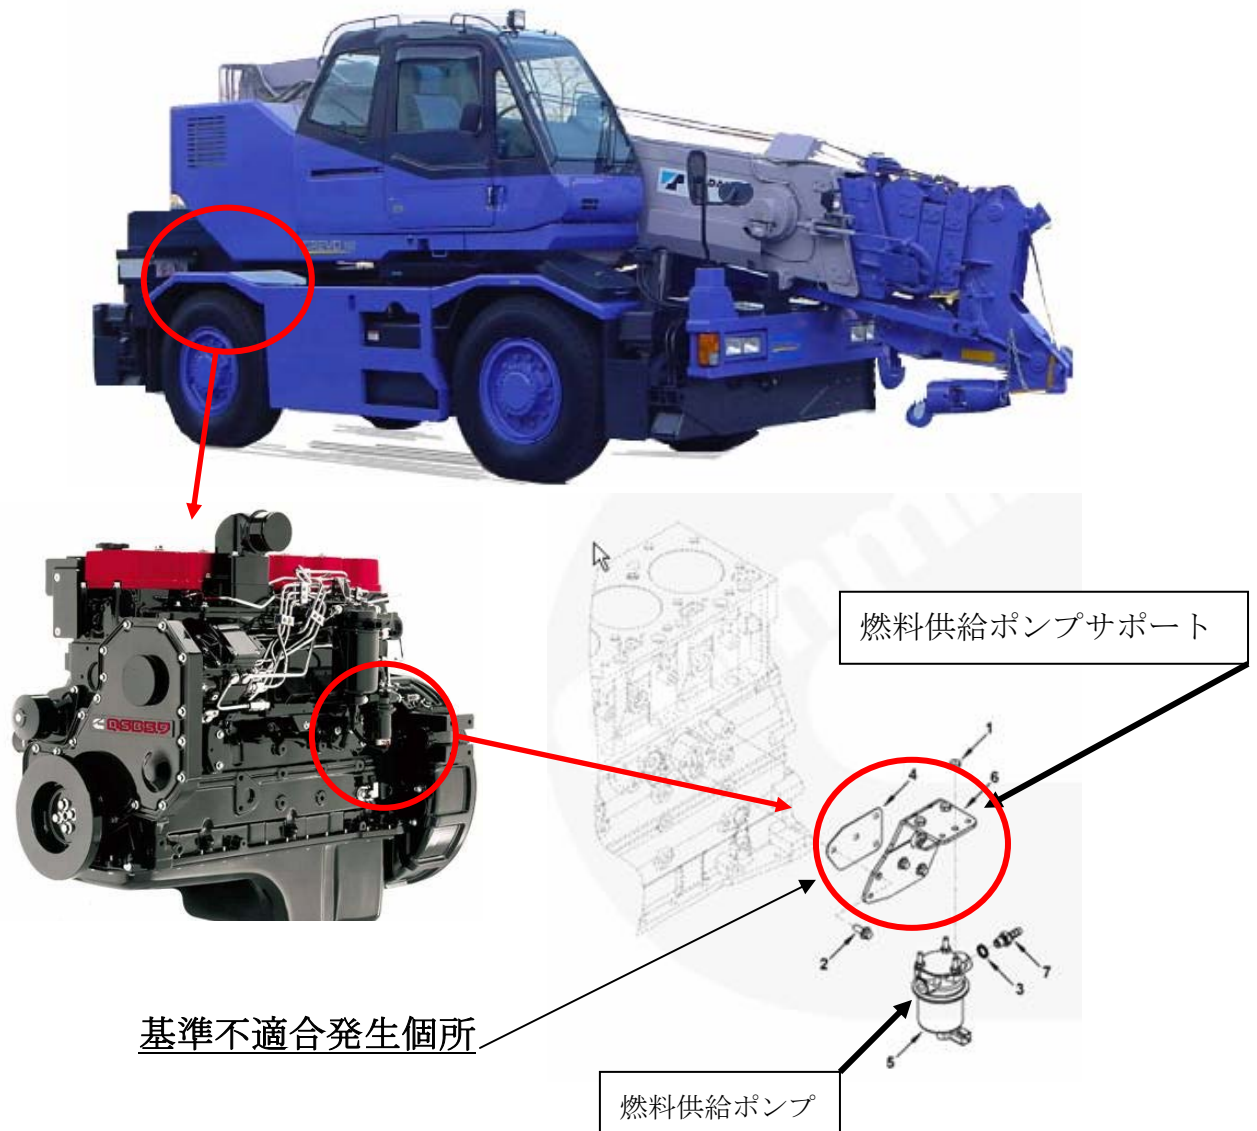
原動機の燃料供給ポンプを固定するサポートの剛性が不足しているため、原動機の振動でポンプが共振するものがある。そのため、そのまま使用を続けると、ブラシと回転子間でアーク放電が発生し、ポンプ内部のブラシ部が損傷することがあり、最悪の場合、ポンプが停止して燃料供給ができなくなり、原動機が停止し、再始動できなくなるおそれがある。

全車両、適切な剛性を確保した燃料供給ポンプサポートに交換するとともに新品の燃料供給ポンプに交換する。
