改善箇所説明図①

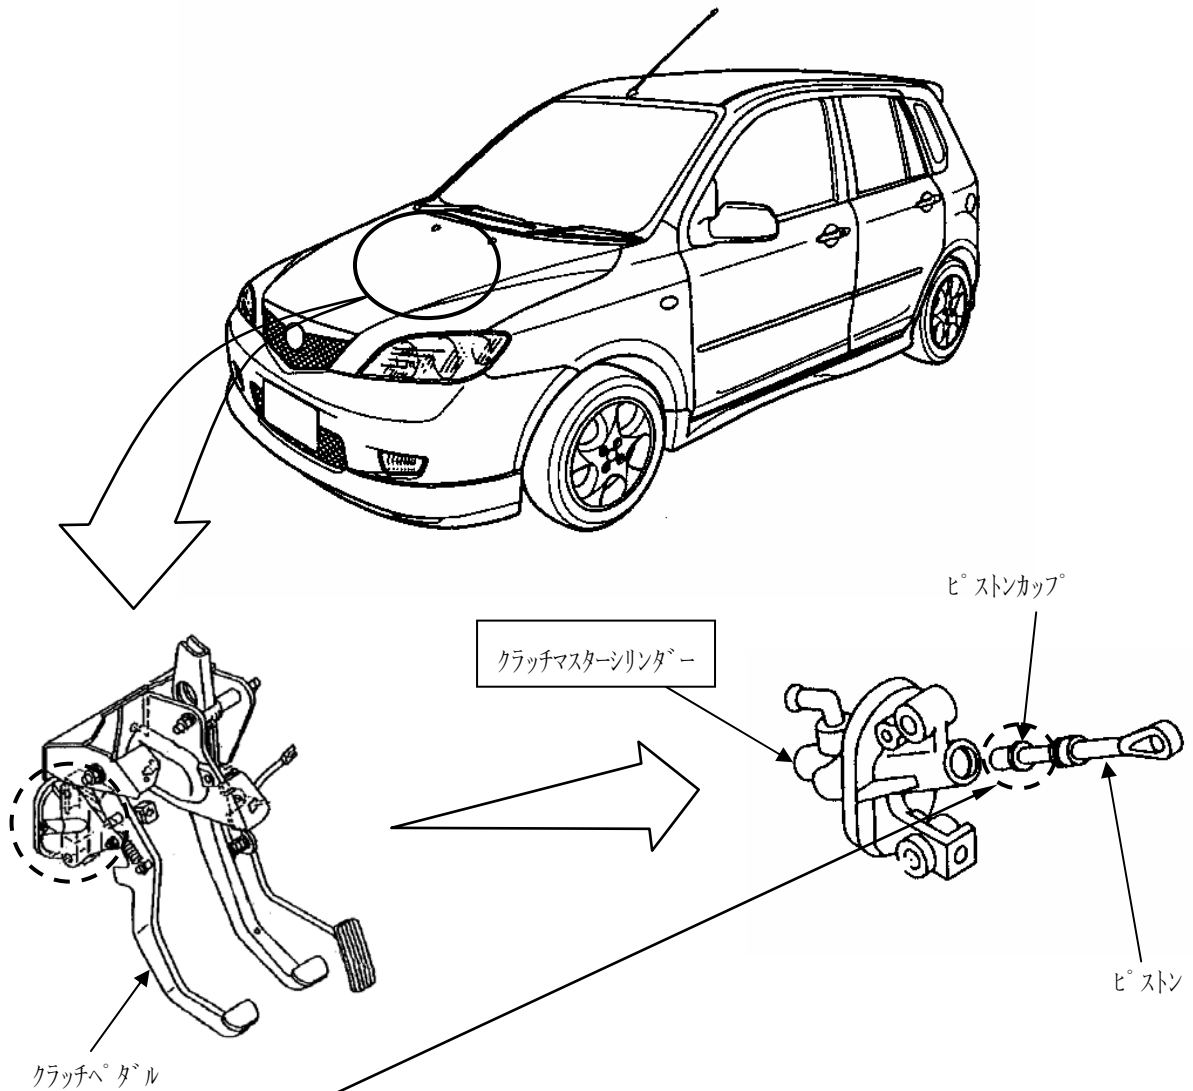
クラッチマスターシリンダー内のピストンカップの材質が不適切なため、当該ピストンカップが早期に摩耗することがある。そのため、そのまま使用を続けると、シール不良となり、クラッチの液圧が低下するものがあり、最悪の場合、クラッチが切れなくなり走行不能となるおそれがある。

全車両、クラッチマスターシリンダーを対策品と交換する。

識別：クラッチペダルの側面に黄色ペイントを塗布する。

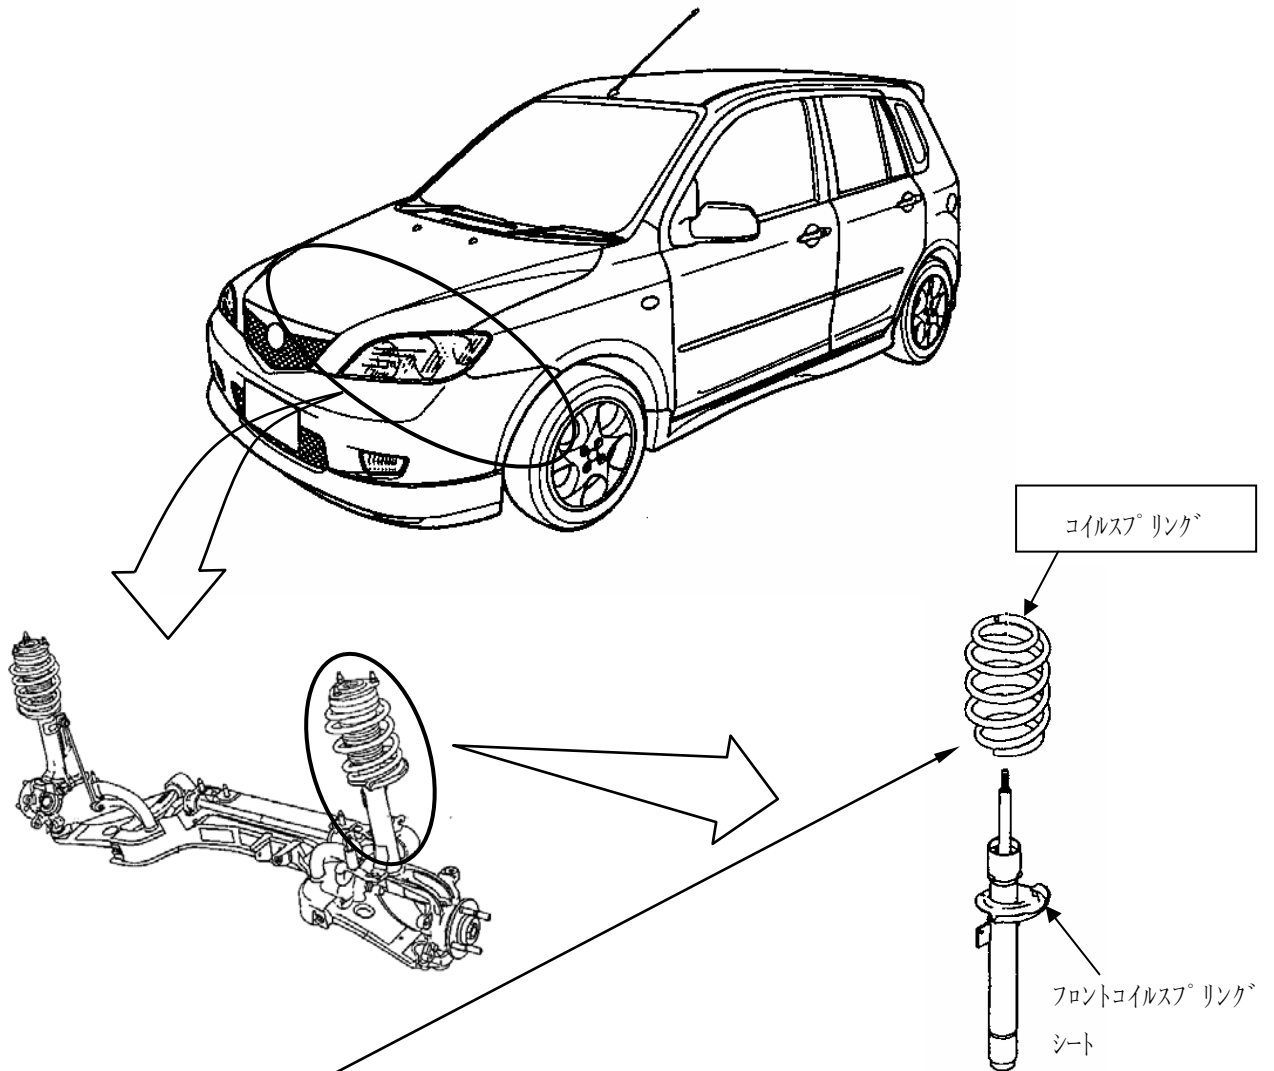
改善箇所説明図②

緩衝装置において、フロントコイルスプリングシートとコイルスプリングの組合せが不適切なため、コイルスプリングが当該シートと干渉するものがある。そのため、そのまま使用を続けると、当該スプリングの塗装が剥がれて錆が発生し、折損することがあり、最悪の場合、折損したスプリングとタイヤが干渉し、タイヤが損傷して、走行不能に至るおそれがある。

全車両、コイルスプリングを対策品と交換するとともに当該スプリングの防錆プレート（亜鉛製プレート）を当該スプリングとフロントコイルスプリングシートの上に装着する。

識別：左フロントサスペンションのタワーバー上側に黄色ペイントを塗布す
