改善箇所説明図

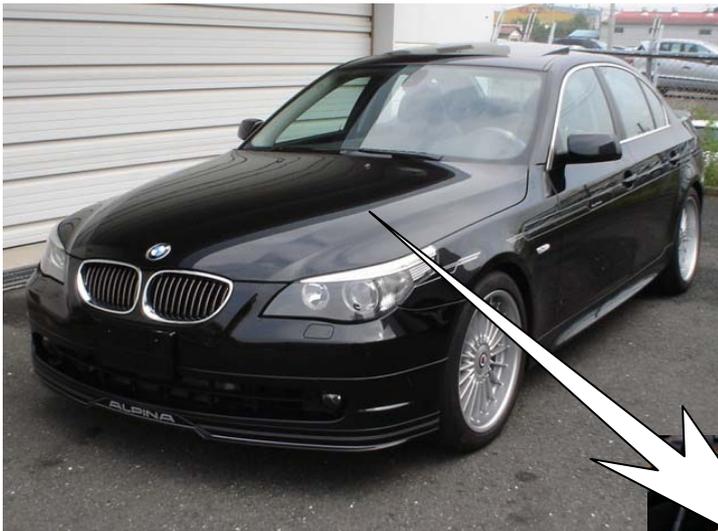
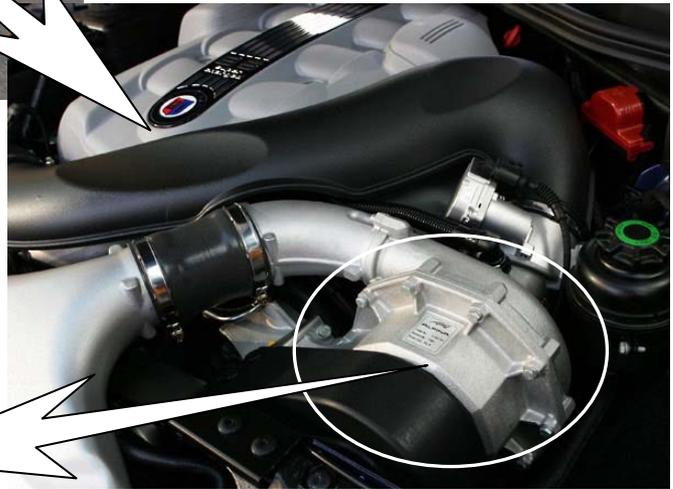
機械式過給器の遠心クラッチにおいて、クラッチとハウジングの隙間が大きいため、クラッチ締結時にギアシャフトに過大な応力が発生することがある。そのため、そのまま使用を続けると、過給器内の増速ギアが破損して、エンジンオイルの経路内に破片が混入し、最悪の場合、エンジンが停止するおそれがある。

全車両、当該遠心クラッチを対策品と交換する。

注： は交換部品を示す

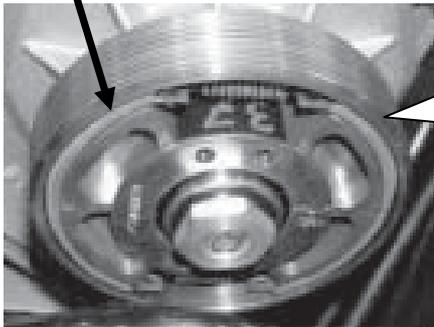
遠心クラッチ

基準不適合発生箇所

機械式過給器部品番号（過給器上部のプレート内に記載）が11 65 750 または11 65 751のもの。
