## 改善箇所説明図①

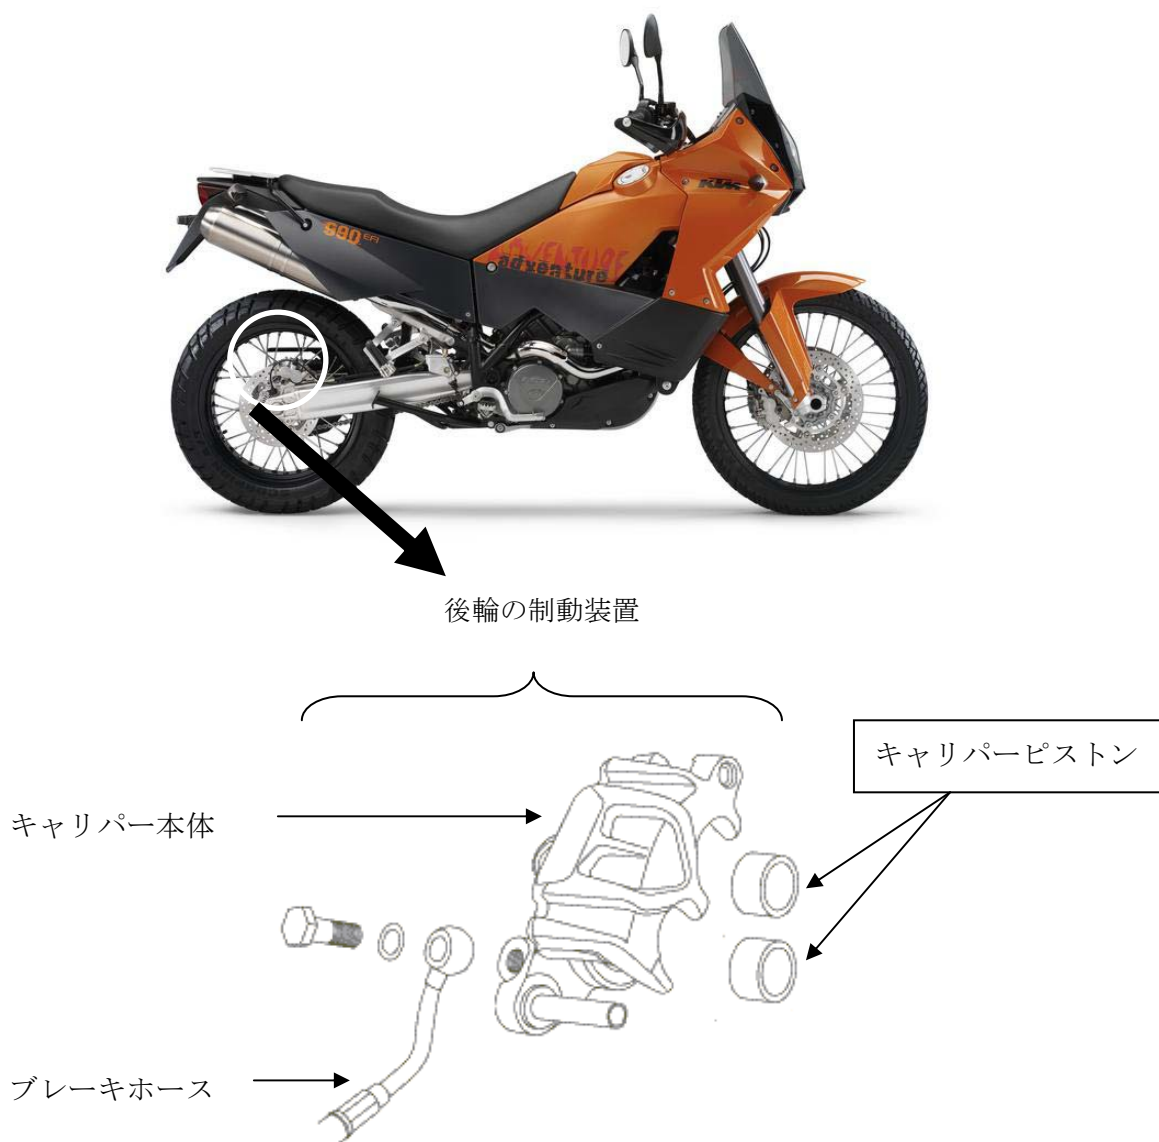
後輪の制動装置において、キャリパーピストンの遮熱構造が不適切なため、制動時の発生する熱でブレーキオイルが高温になることがある。そのため、そのままの状態で使用を続けると、ブレーキオイルが沸騰し、最悪の場合、ベーパーロックが発生し、制動力が不足するおそれがある。

全車両、後輪のキャリパーピストンを対策品と交換する。

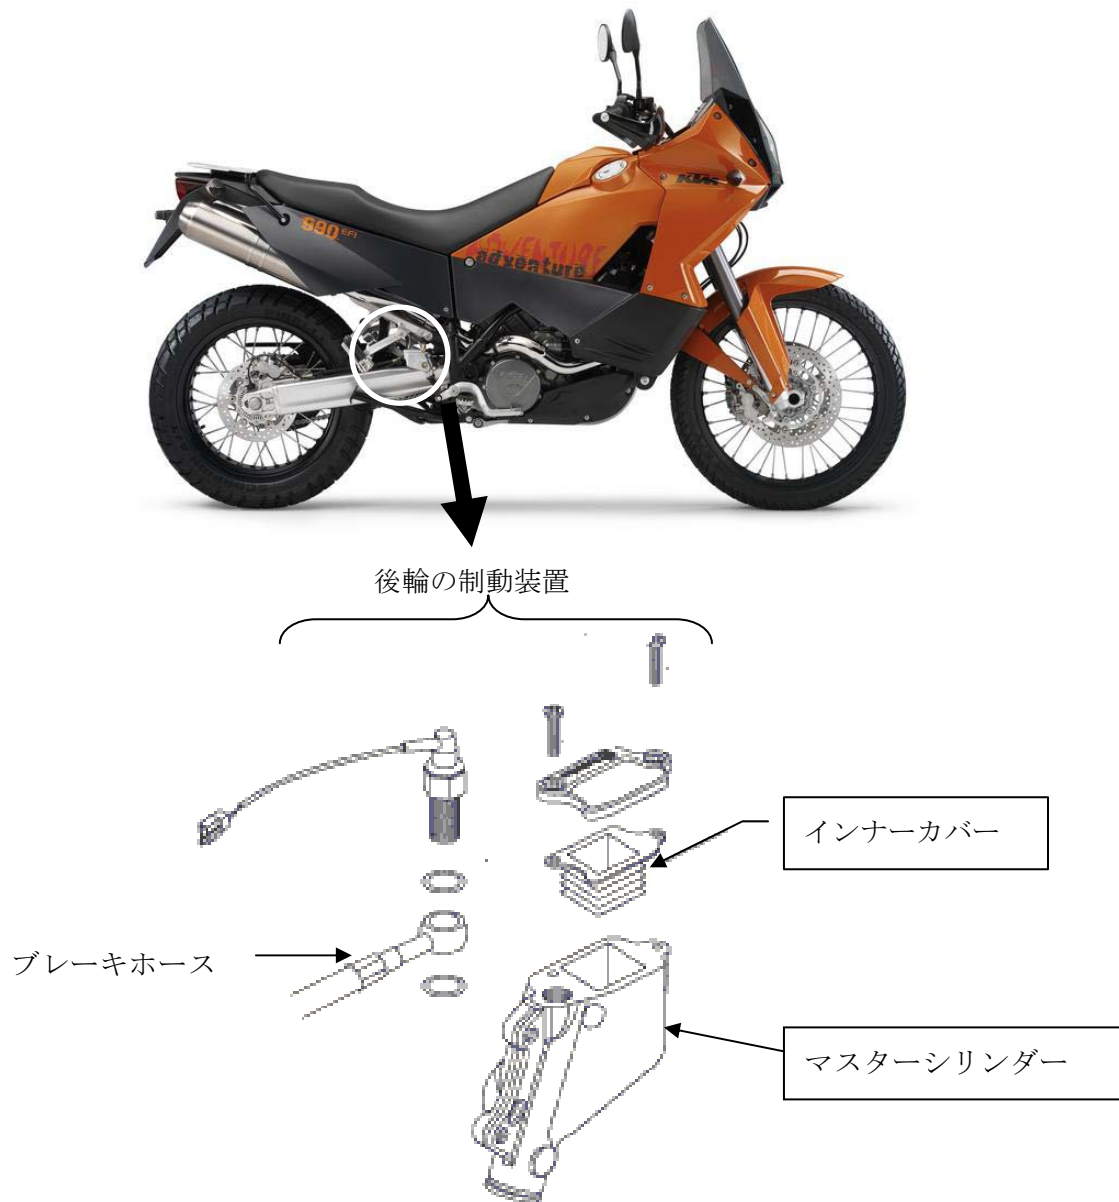
## 改善箇所説明図②

後輪の制動装置において、マスターシリンダーの油路及びインナーカバーの構造が不適切なため、インナーカバーとブレーキオイルの間に気泡が残っているものがある。そのため、そのままの状態で使用を続けると、リザーバタンクの液量が減ったときにその気泡がオイルラインに混入し、最悪の場合、制動力が不足するものがある。

改善の内容：全車両、車両のモデル番号を確認し、後輪のマスターシリンダー一式又はインナーカバーを対策品と交換する。

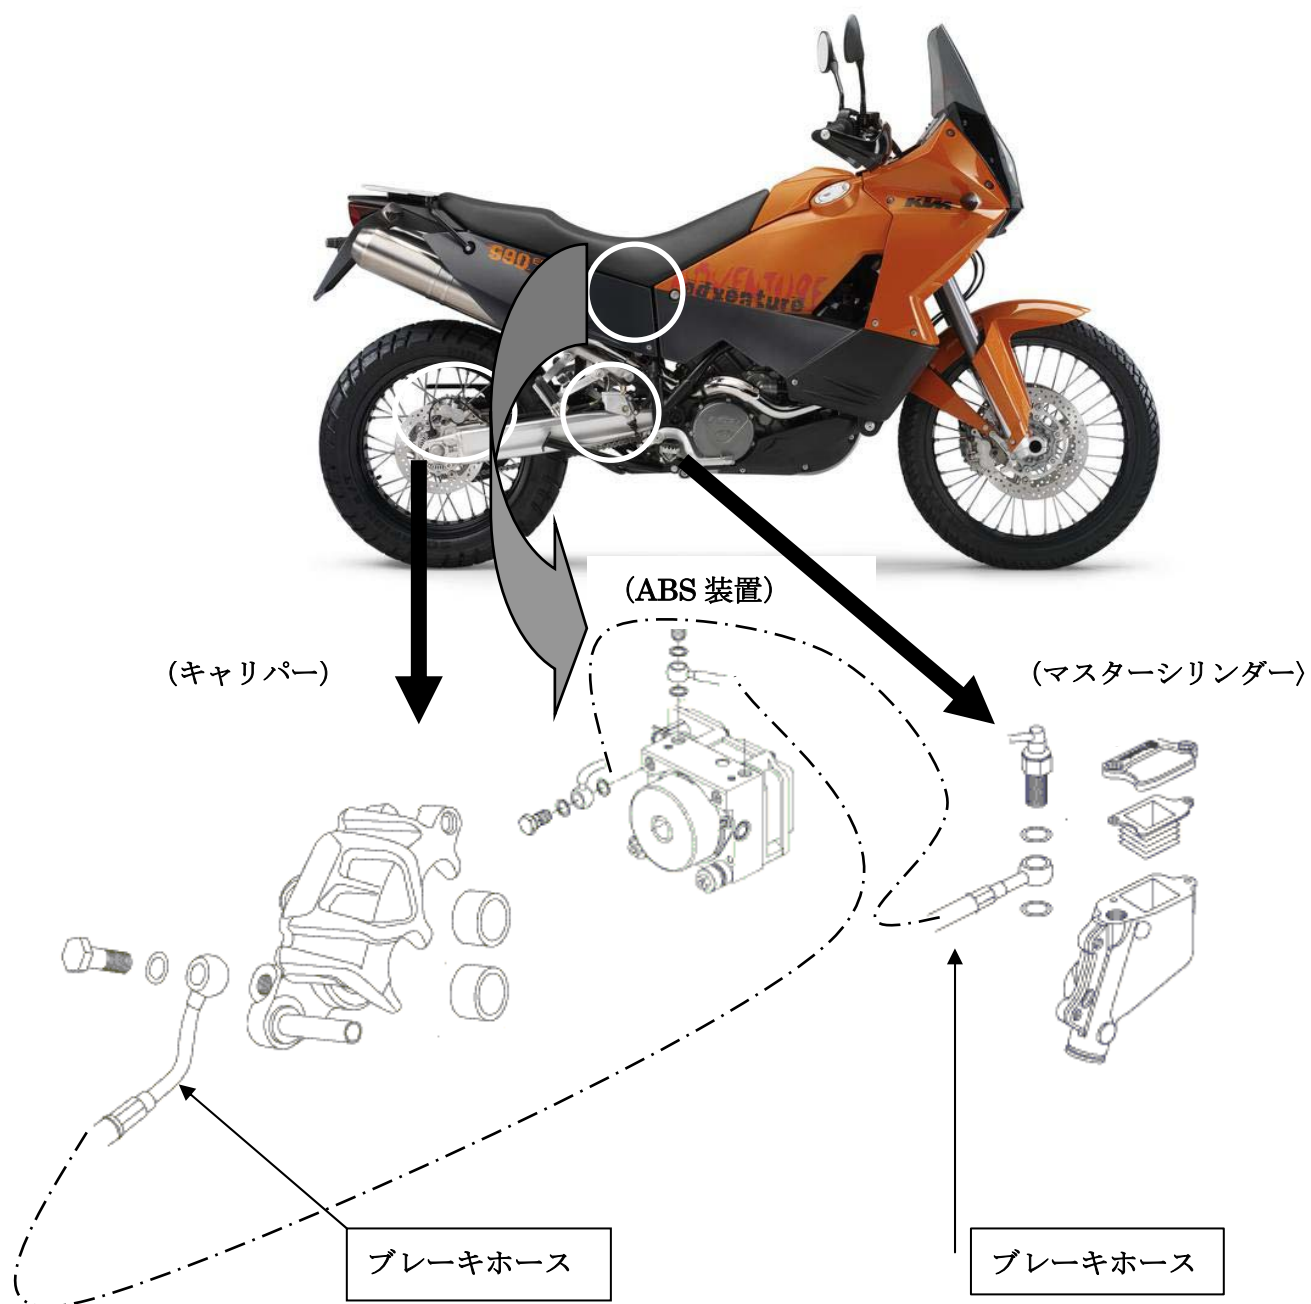
### 改善箇所説明図③

後輪の制動装置において、ブレーキホースの取り回しが悪いため、エンジンの振動によりブレーキホースが共振し、ブレーキオイルに気泡が発生しやすくなるものがある。そのため、そのままの状態で使用を続けると、気泡が増加し、最悪の場合、制動力が不足するおそれがある。

改善の内容：全車両、後輪のブレーキホースを対策品と交換する。

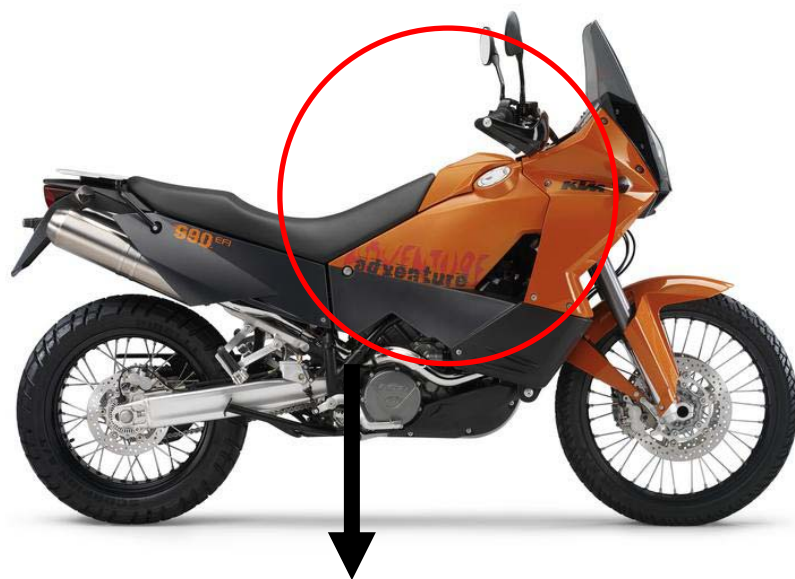
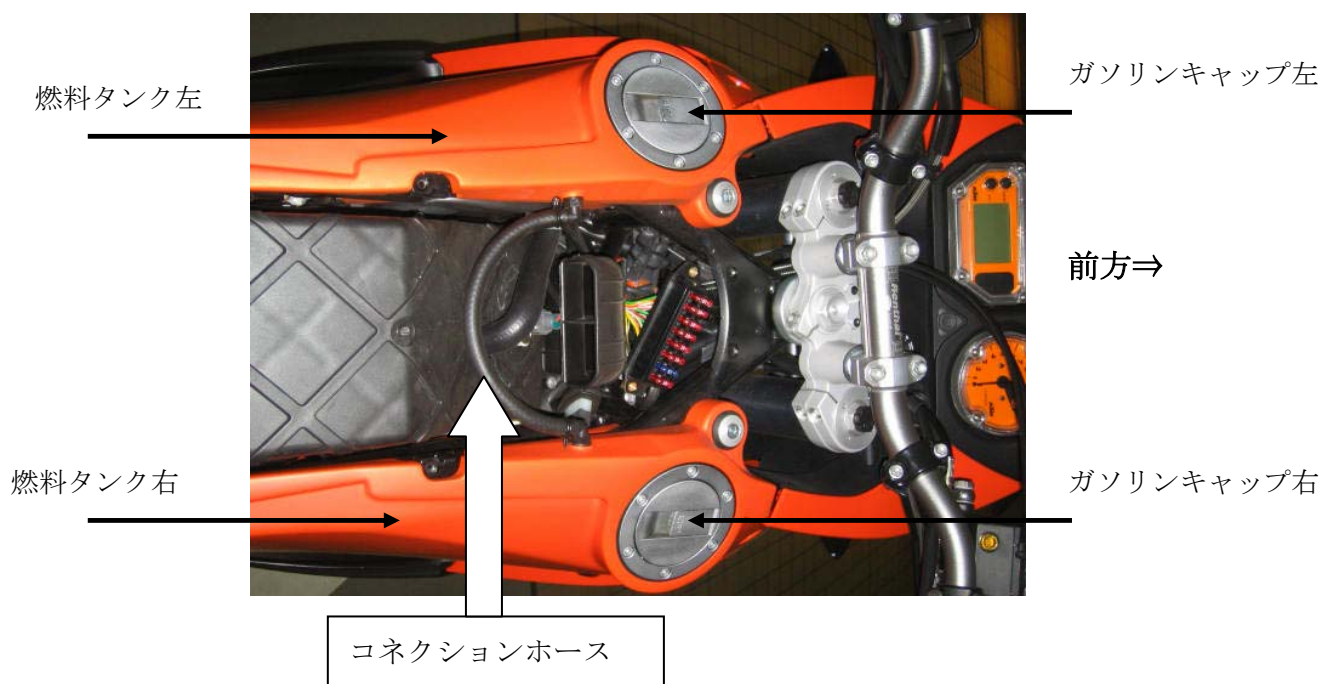
## 改善箇所説明図④

燃料タンクの構造が不適切なため、左右の内圧が均一でなくなるものがある。そのため、そのまま使用を続けると、燃料供給が適切に行われず、エンジンが停止し、再始動できないおそれがある。また、燃料タンクの内圧が異常に上昇した場合、ガソリンキャップを開けると突然ガソリンが噴出し、最悪の場合、火災に至るおそれがある。

改善の内容: 全車両、燃料タンクに左右の内圧を均等にするためのコネクションホースを取り付ける。
