# 改善箇所説明図

## 基準不適合発生箇所

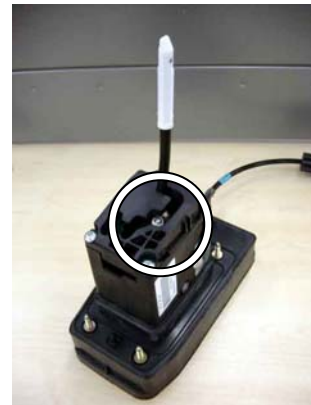
シフトコントロール

動力伝達装置において、シフトコントロール内部にあるシフトガイドピンの強度が不足しているため、シフト操作を行った際にピンが折損することがあり、シフトレバーがパーキング位置にしたときにシフト操作が出来なくなり、走行不能となるおそれがある。

全車両、シフトガイドアッセンブリを対策品と交換する。

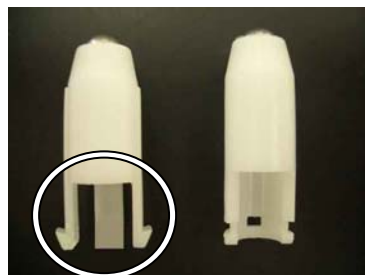
シフトガイドピン

左：不具合部品 右：対策部品
