# 改善箇所説明図

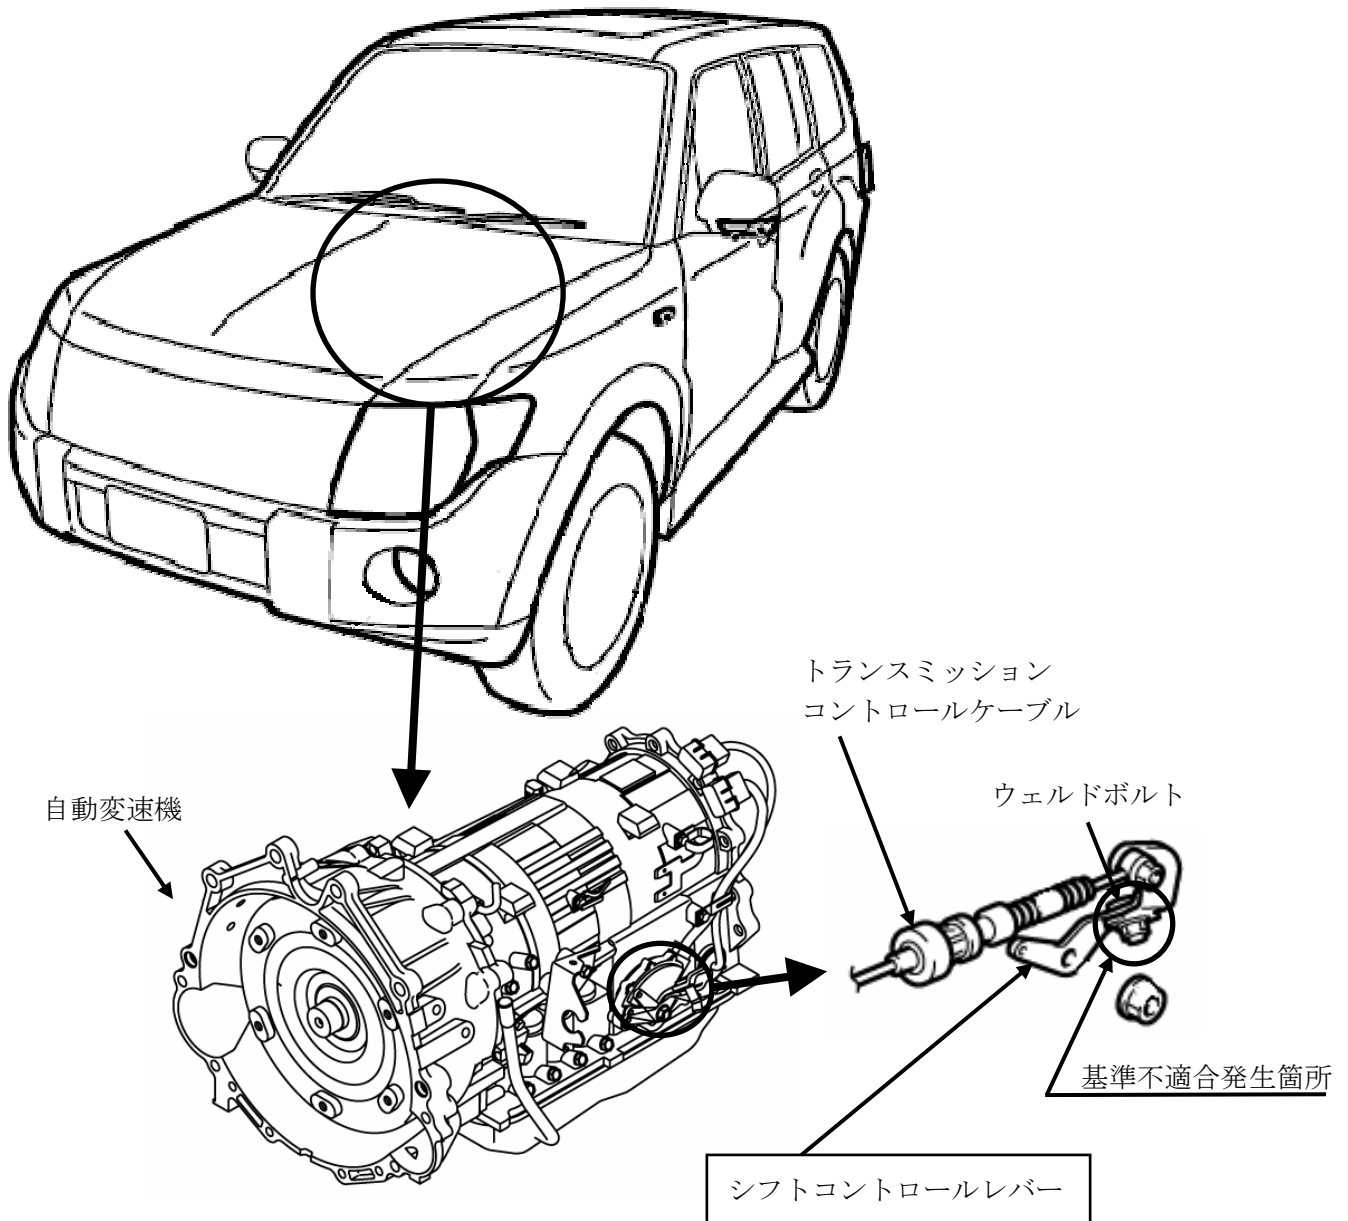
自動変速機のシフトコントロールレバーにトランスミッションコントロールケーブルを締結するボルトの加工工程が不適切なため、ボルトの強度が不足しているものがある。そのため、締付け時に当該ボルトに亀裂が発生し、そのまま使用を続けると、ケーブルの取付位置がずれてシフトの表示位置とシフトレバーの位置が異なり、最悪の場合、ボルトが折損し、ケーブルが外れて変速できなくなり、走行不能となるおそれがある。

全車両、良品のボルトが取り付けられているシフトコントロールレバーに交換する。

識別：助手席ドアのローワーヒンジ取付けボルト頭部に、白または黄色のペイントを塗布する。
