## 改善箇所説明図

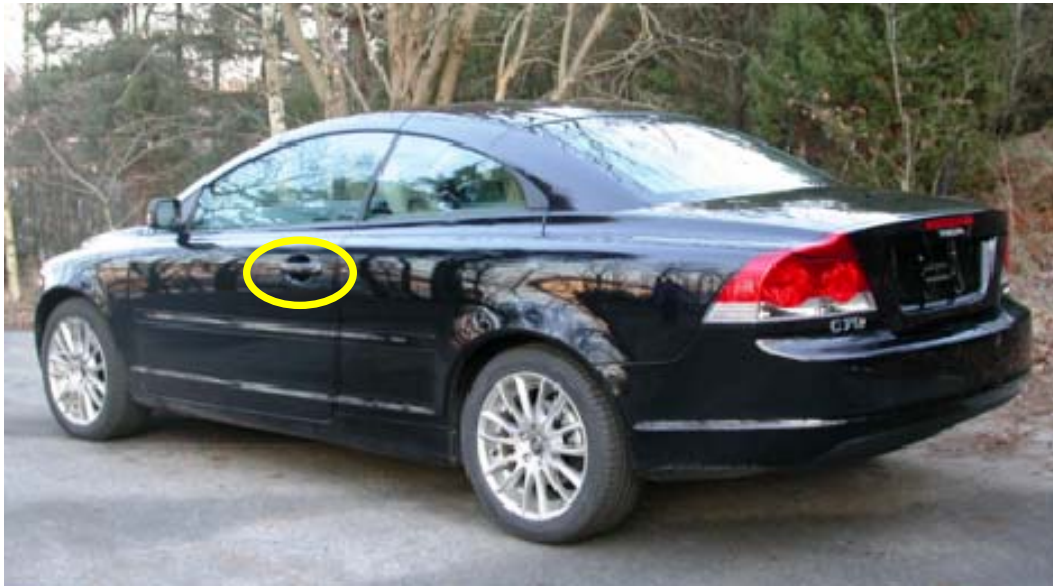
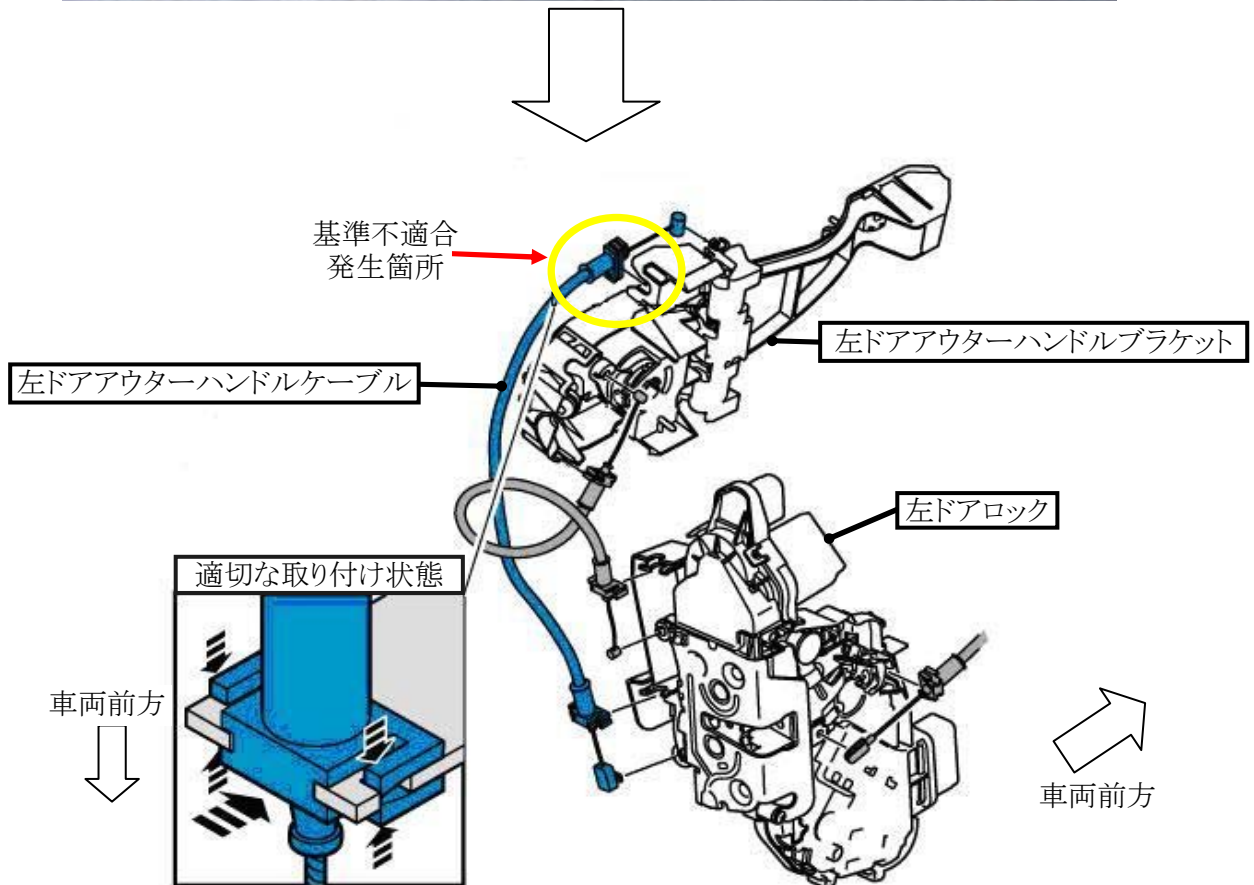
### 基準不適合発生箇所

左ドアアウターハンドルケーブルの取り付けが不適切なものがあるため、側面衝突時に、ドアが開放するおそれがある。

全車両、左ドアアウターハンドルケーブルを正しく取り付けなおす。

左ドアヒンジ取り付けボルトへ黄色ペイントを塗布する。
