## 改善箇所説明図

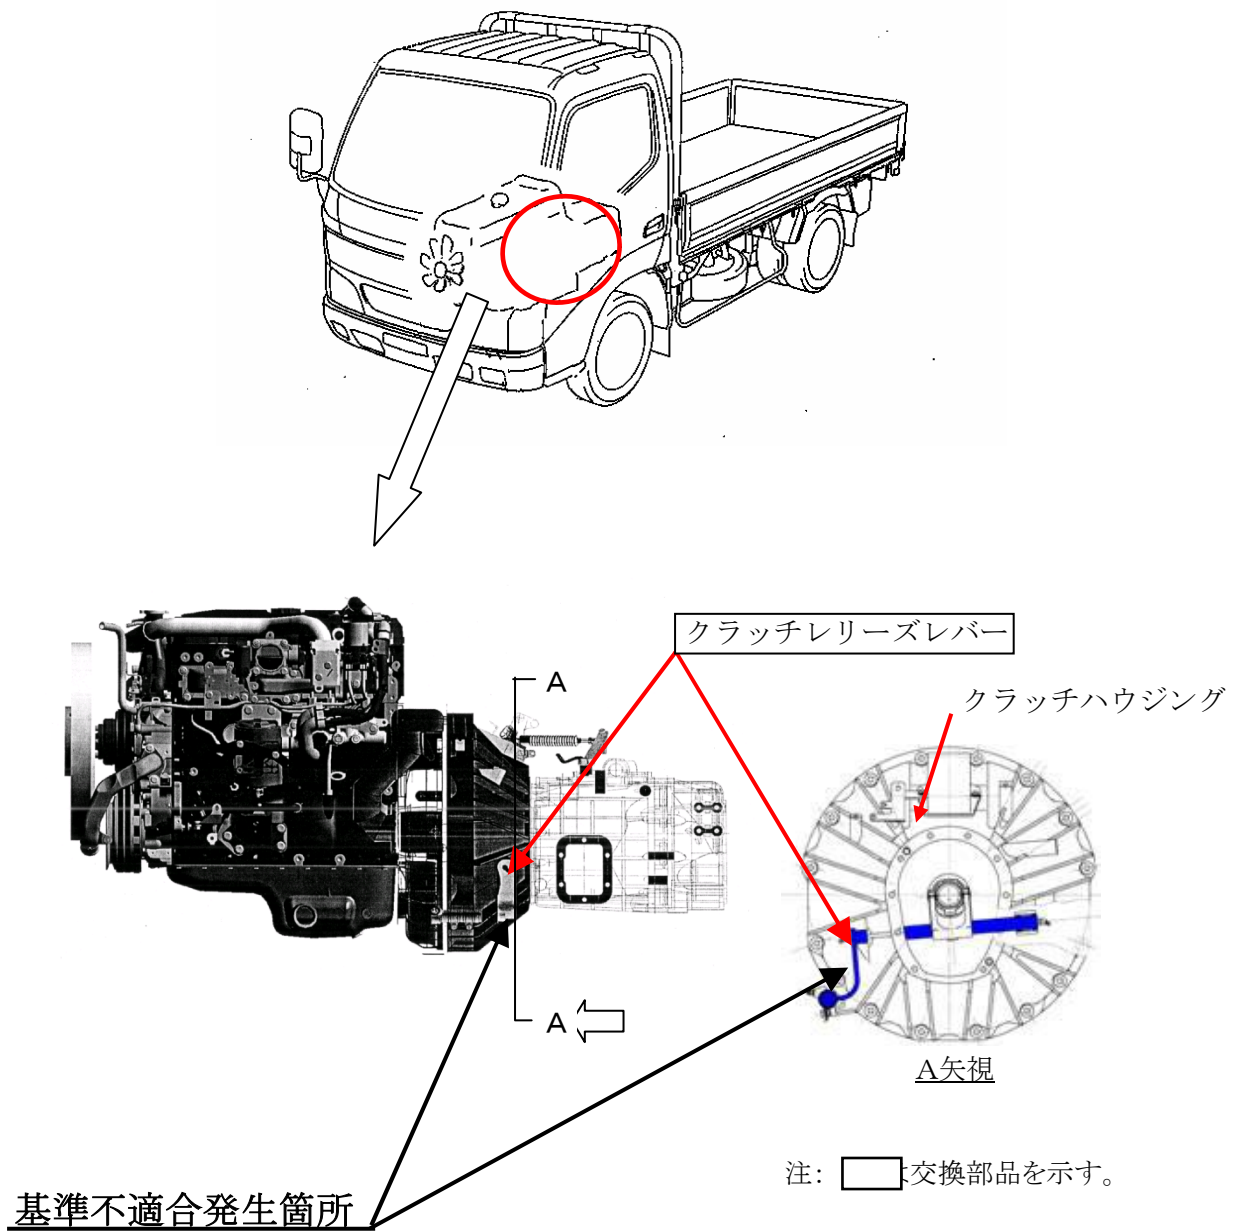
動力伝達装置において、クラッチリリースレバーの強度が不足しているため、クラッチ操作によりレバーに亀裂が生じるものがある。そのため、そのまま使用を続けると、当該レバーが変形し、クラッチが切れなくなり、最悪の場合、走行不能となるおそれがある。

全車両、当該レバーを対策品と交換する。

識別 : 改善済車両には、車台番号打刻型式左上の位置に黄色ペイントを塗布する。
