## 改善箇所説明図

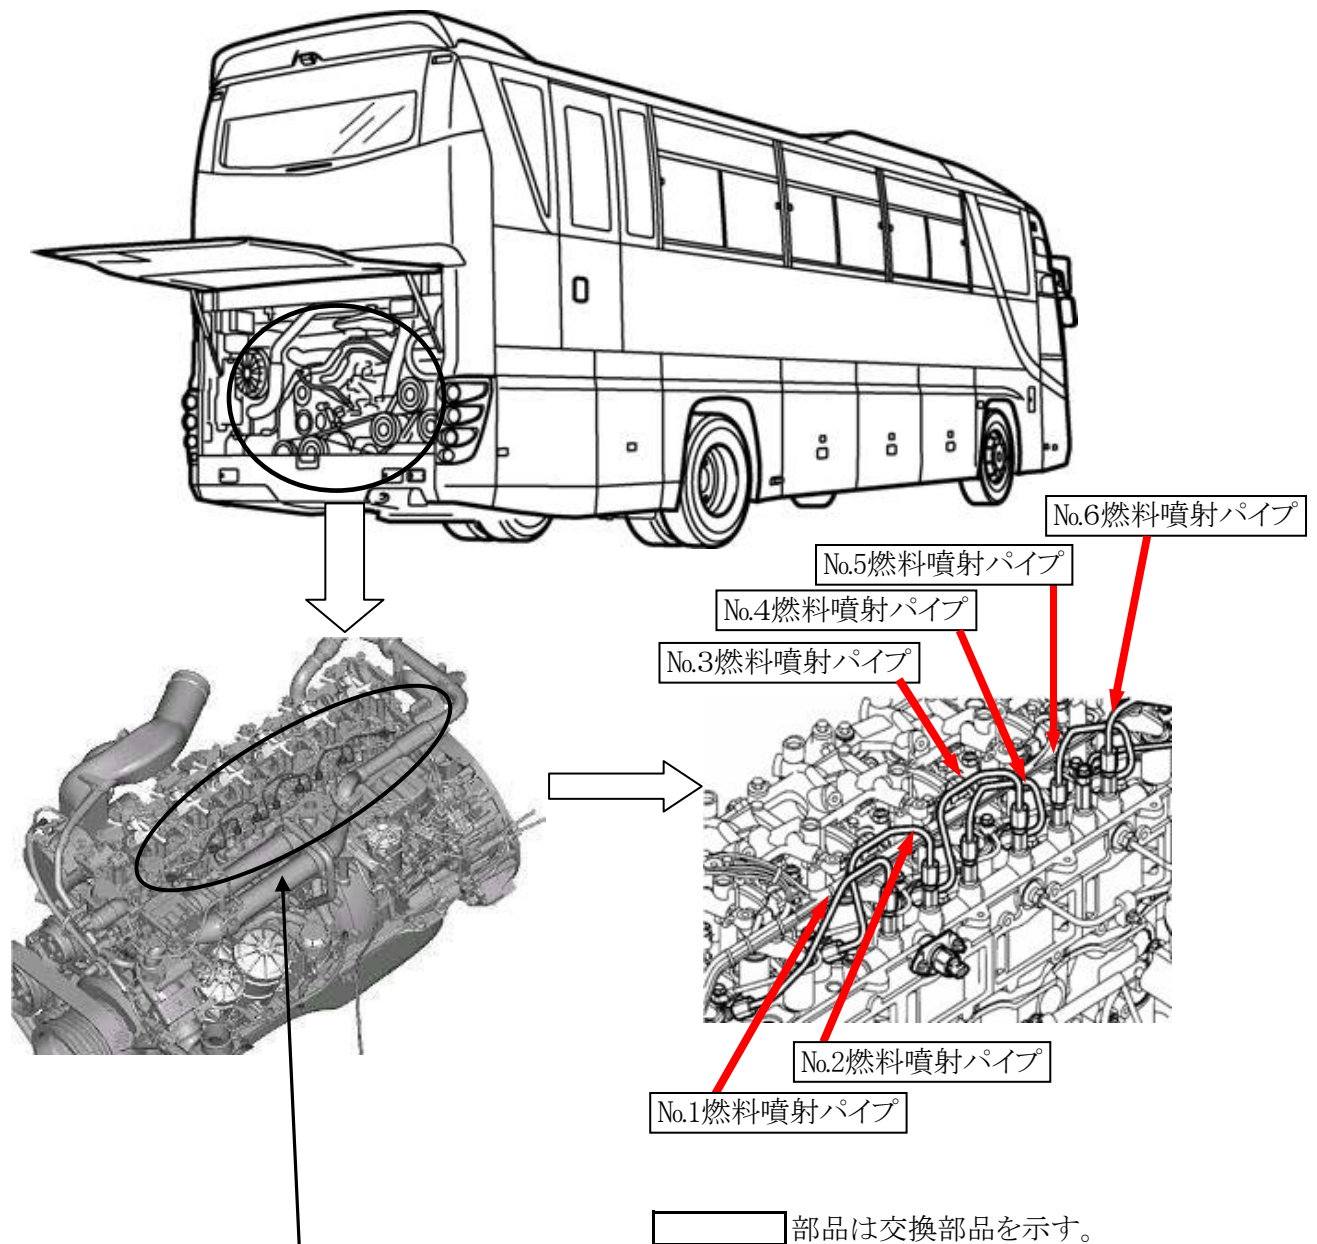
### 基準不適合発生箇所

燃料噴射パイプの形状が不適切なため、中速回転域において噴射パイプに共振が発生し、パイプに亀裂が発生するものがある。そのため、そのまま使用を続けると、燃料が漏れてエンジンオイルに混入し、混合したオイルがブローバイガスに混じってシリンダ内で燃焼するため、出力不足となる又は振動が発生し、最悪の場合、エンストし再始動できなくなるおそれがある。

全車両、該当するパイプ(2～6気筒用)を対策品と1気筒用パイプを新品と交換するとともに、噴射特性の制御プログラムを書き換える。

識別：改善実施済車にはエンジンヘッドカバー後端右側に白色ペイントを塗布する。
