改善箇所説明図（型式 SD-GD020A(通称名 GD755-3)の例)

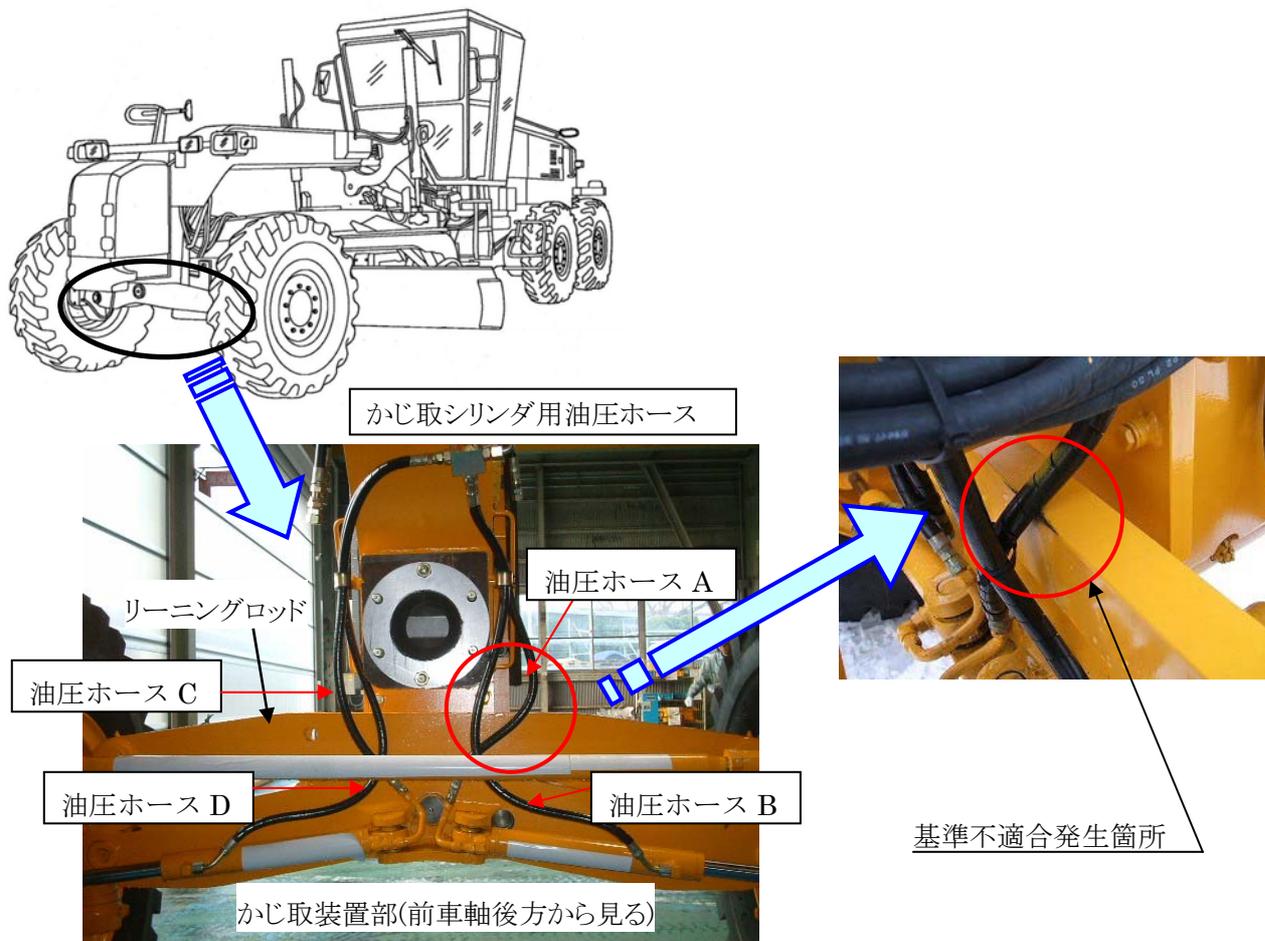
注：□ は交換部品を示す

かじ取シリンダの組立行程において、指示が不適切なため、油圧ホースが捩れた状態で組み立てられたものがある。そのため、タイヤを傾けた状態（リーニング状態）でかじを大きく切ると、油圧ホースがリーニングロッドと干渉するものがあり、そのまま使用を続けると、当該油圧ホースが損傷し、最悪の場合、ホースに穴が開き作動油が漏れ、かじ取操作ができなくなるおそれがある。

改善措置の内容：全車両、かじ取シリンダの油圧ホースを対策品に交換するとともに、一部車両について、油圧ホースの組み立て方を変更する。
