改善箇所説明図

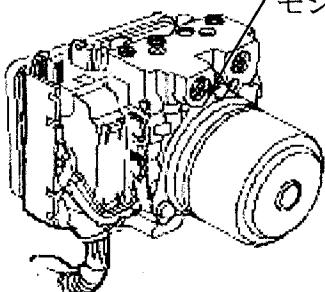
VSA モジュレータ

車両挙動安定化制御システム（ピークル・スタビリティ・アシスト：VSA）において、製造工事が不適切なため、制御ユニット内のコンデンサが損傷しているものがある。そのため、電圧変動で発生する電気ノイズが除去されず、ブレーキペダルの踏み込み量を検知するセンサが誤作動を起こすものがあり、瞬間的にブレーキアシストが作動し、最悪の場合、走行中、制動灯が点灯しないで突然ブレーキが作動するおそれがある。

全車両、VSAモジュレータ制御ユニットにコンデンサ付きの配線を追加する。
