## 改善箇所説明図

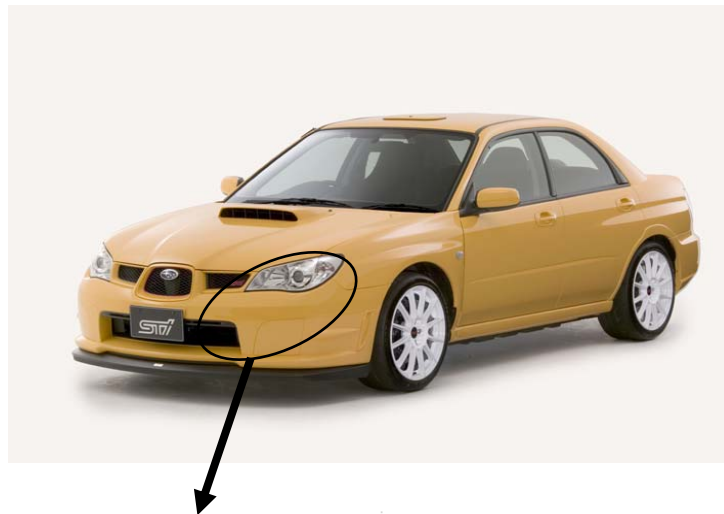
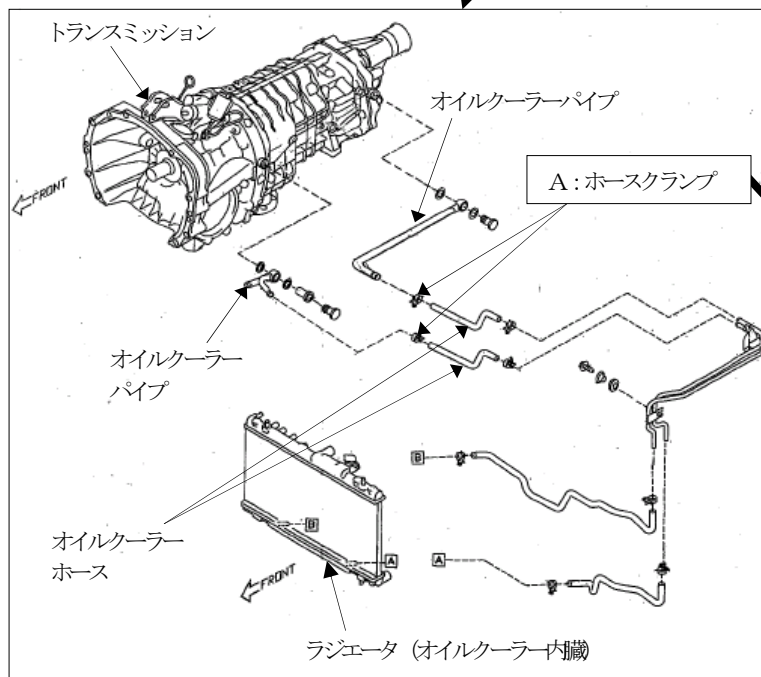
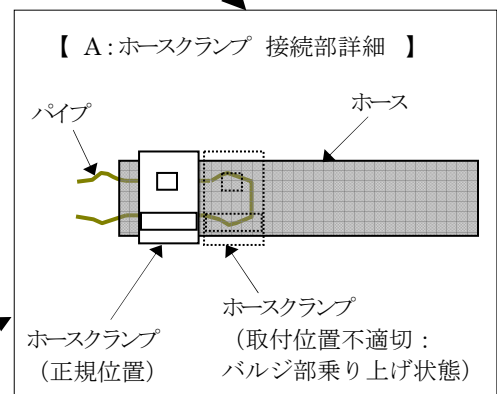
### 基準不適合発生箇所

製造工程において、手動式変速機のオイルクーラーホース接続部のクランプの取付位置が不適切なものがある。そのため、そのまま使用を続けると、当該接続部よりホースが外れてオイルが漏れ、最悪の場合、走行不能に至るおそれがある。

全車両、オイルクーラーホースのクランプの取付位置を確認し、クランプ位置が不適切な場合には、適切なクランプ位置に修正する。

オイルクーラーホースのクランプ部に白色のペイントを塗布する。
