# 改善箇所説明図

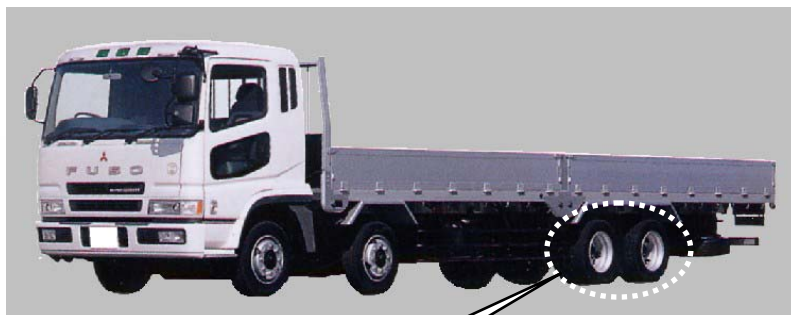
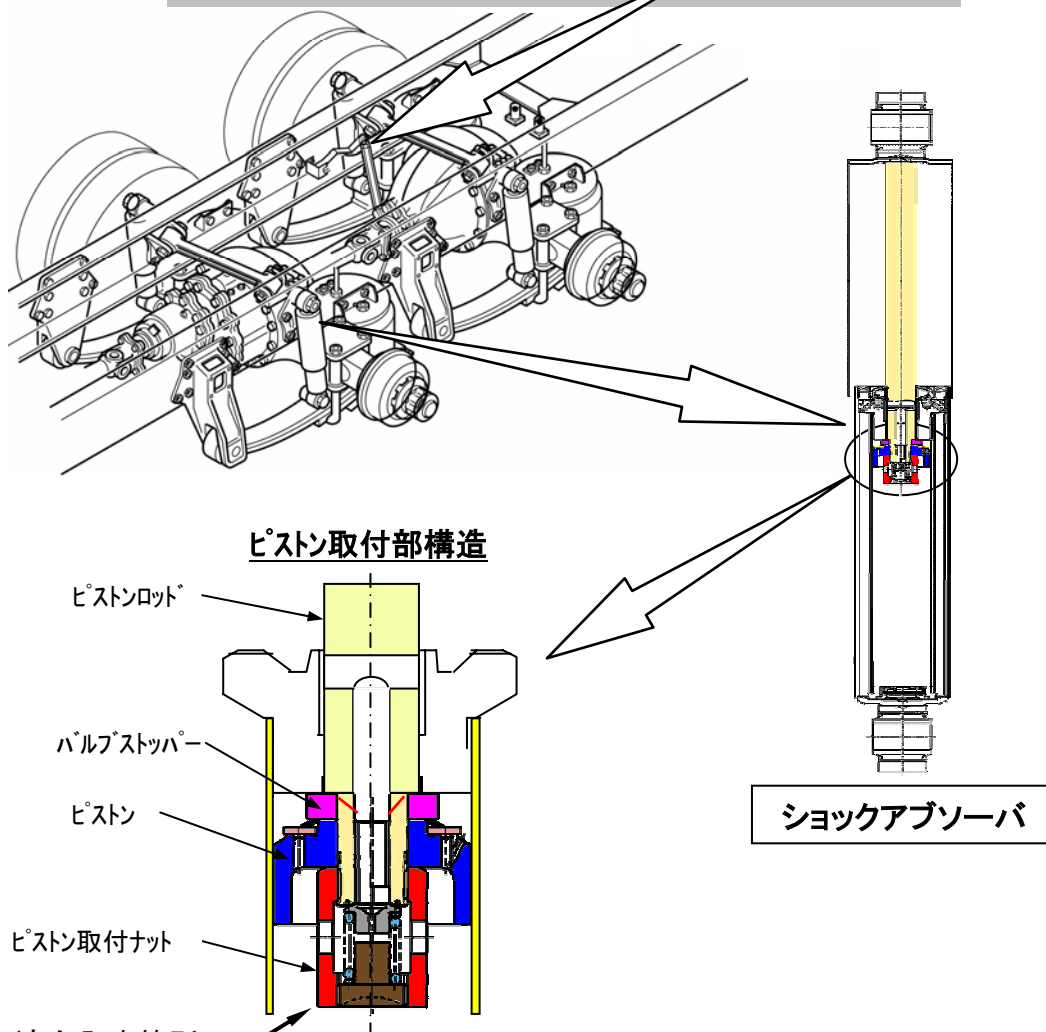
## 標準不適合発生箇所

低床式後2軸の空気ばね式緩衝装置の車高調整装置において、ショックアブソーバのストッパー機能が不十分なため、荷役作業時等に最大車高以上に車高が上がり、内部のピストン取付ナットが脱落するものがある。そのため、そのままの状態で使用を続けると当該ショックアブソーバのピストンロッドが抜け出し、曲がりや折損が発生し、最悪の場合、タイヤと干渉してバーストまたは発熱により発火するおそれがある。

全車両、対策ショックアブソーバー式に交換するとともに、ユーザに対し、車両使用上の注意喚起を行う。

注：□は、交換部品を示す。
