# 改善箇所説明図

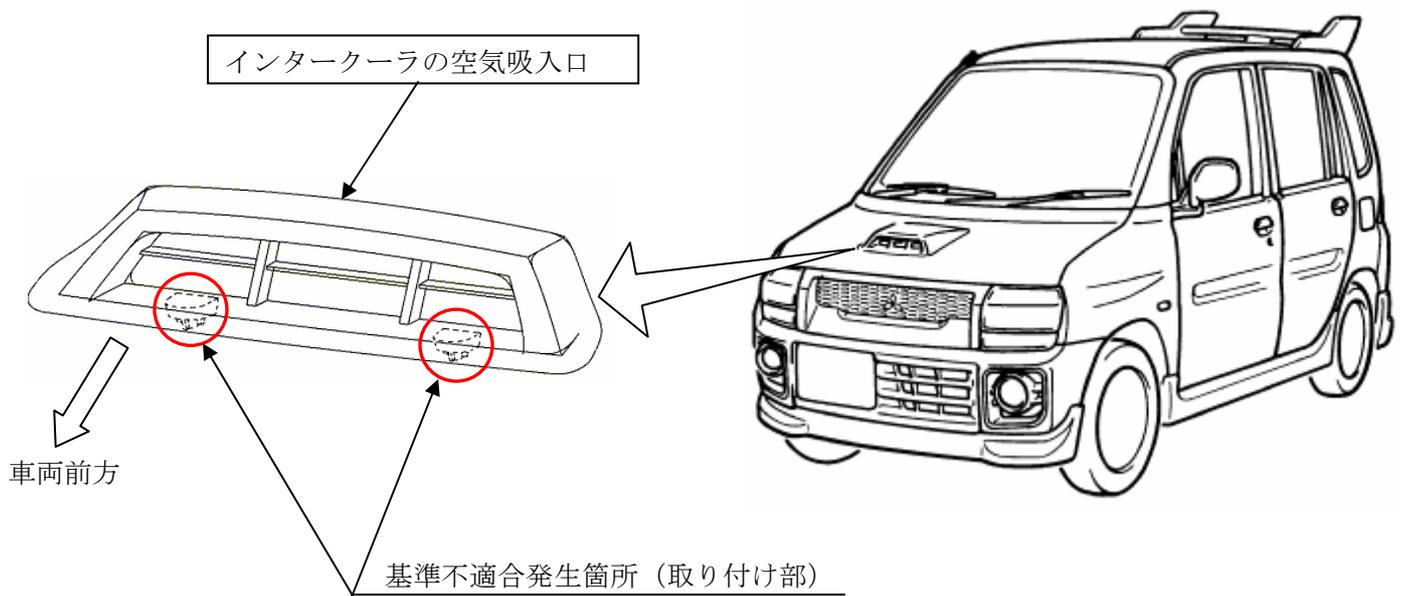
インタークーラの空気吸入口の材料および取り付け部の形状が不適切なため、エンジンルームからの熱等による経年劣化により取り付け部の強度が不足しているものがある。そのため、高温環境下での伸縮の繰返しにより当該取り付け部に亀裂が発生し、そのままの状態で使用を続けると、最悪の場合、走行中に当該空気吸入口が脱落し、他の交通の妨げとなるおそれがある。

全車両、インタークーラの空気吸入口を対策品と交換する。

注：図中の  内は交換部品を示す。
