改善箇所説明図

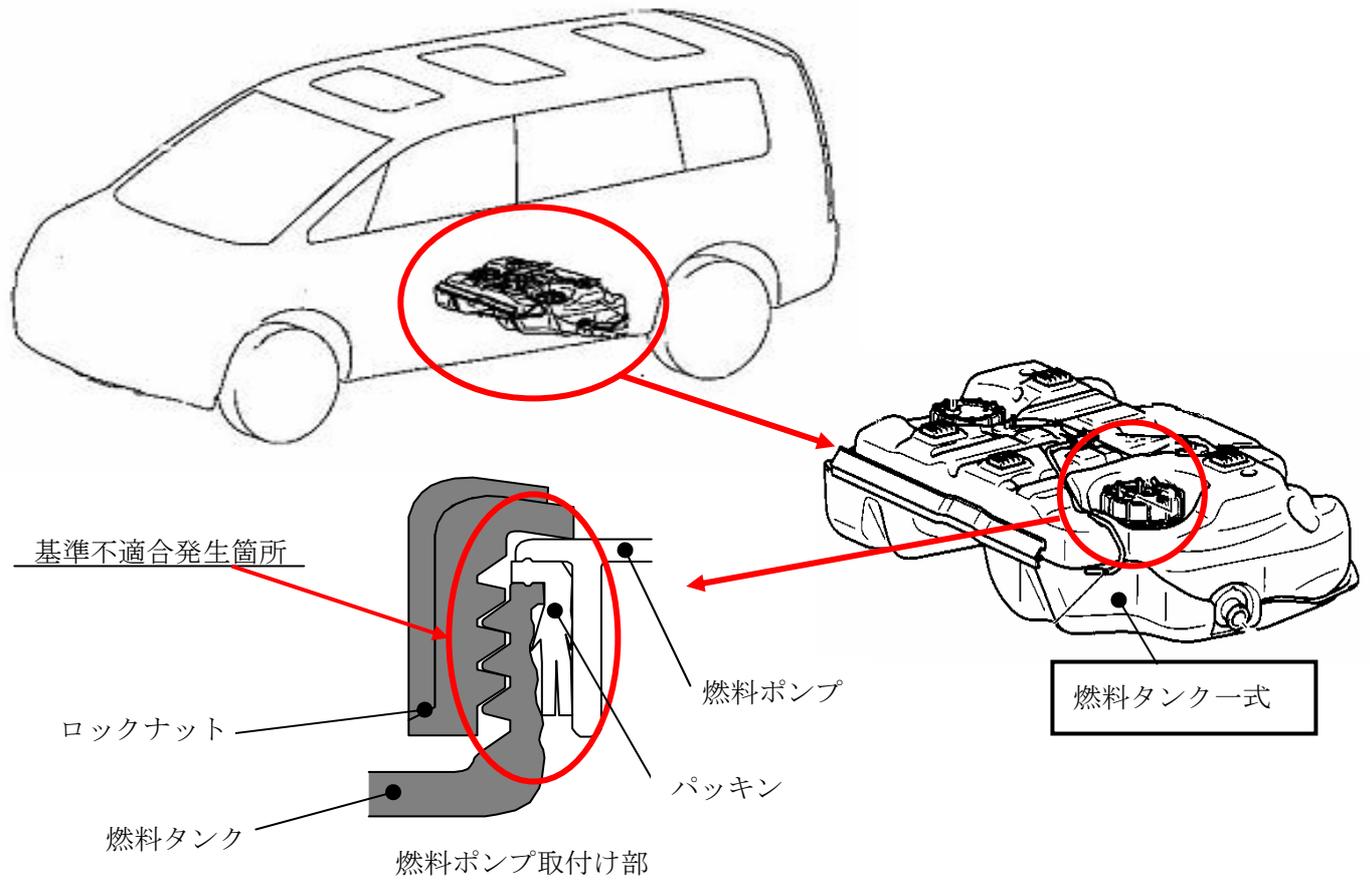
燃料タンクの成形行程が不適切なため、燃料ポンプ取付け部の形状が悪いものがある。そのため、そのままの状態で使用を続けると、燃料ポンプを固定するナットの締付力が低下し、燃料満タン時に燃料が漏れるおそれがある。

全車両、燃料タンクの製造ロットを確認し、該当するものは、燃料タンク一式を良品と交換する。
