改善箇所説明図

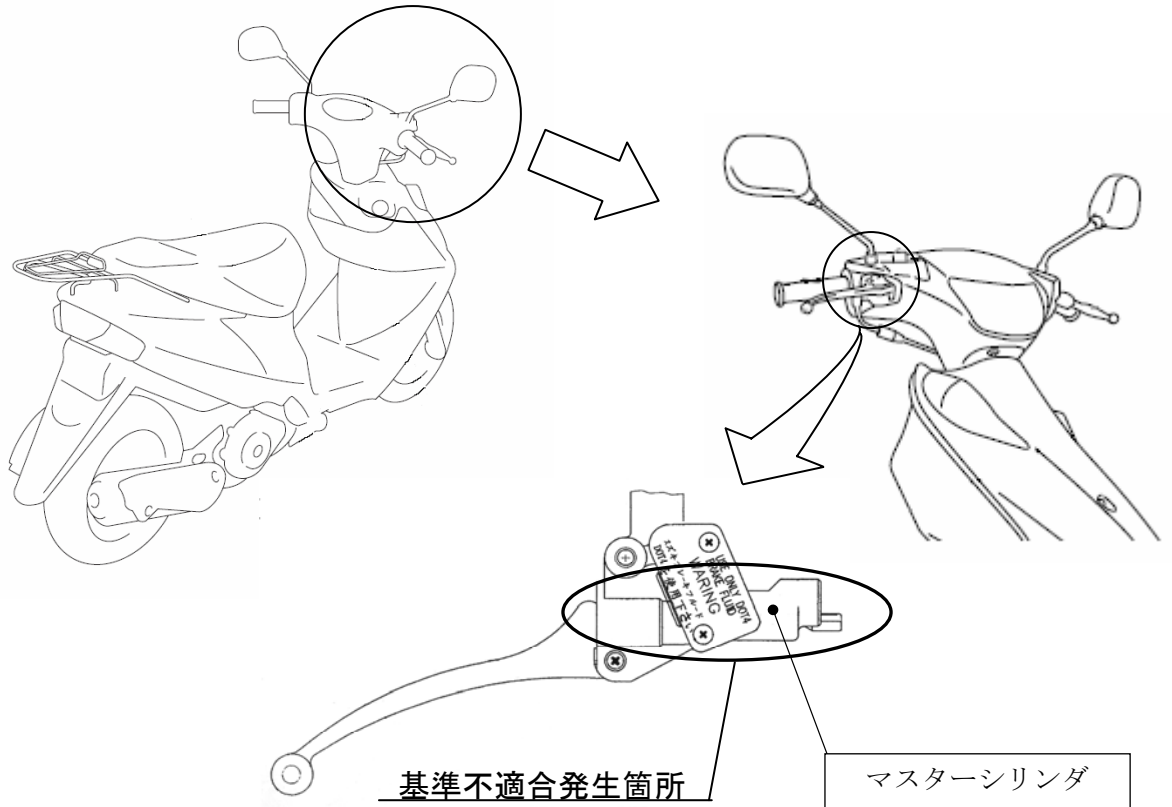
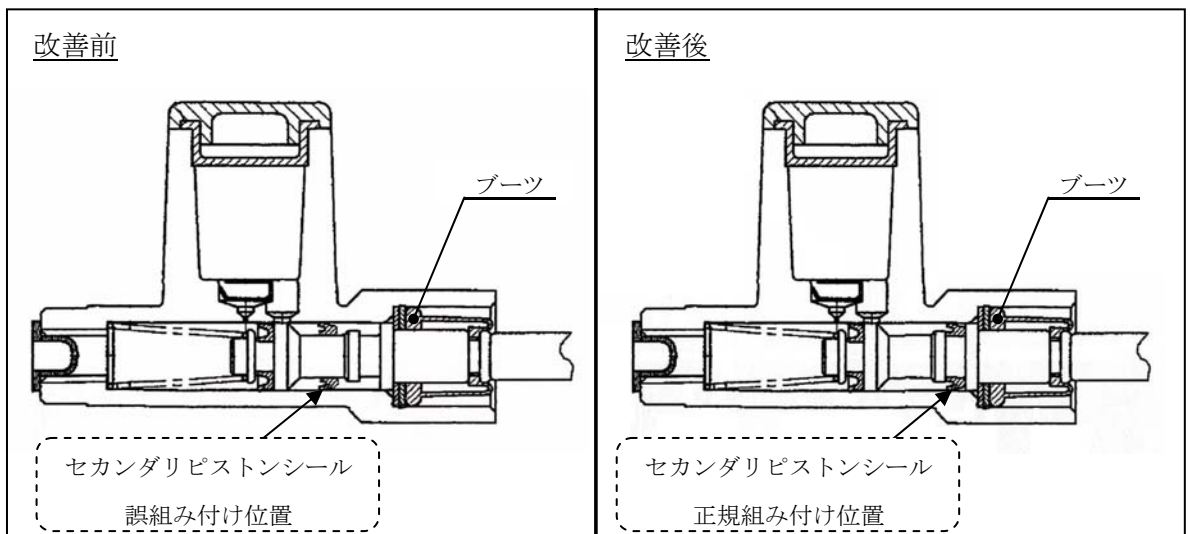
前輪ブレーキ用のマスターシリンダにおいて、セカンダリピストンシールの組み付けが不適切なため、正規位置に組み付けられていないものがある。そのため、ブレーキ操作を続けるとブレーキ液が漏れて、最悪の場合、制動力が低下するおそれがある。

全車両、マスターシリンダを点検し、ブレーキ液が漏れているものは良品に交換する。

識別：白色のペイントをマスターシリンダの端面に塗布する。
