# 改善箇所説明図

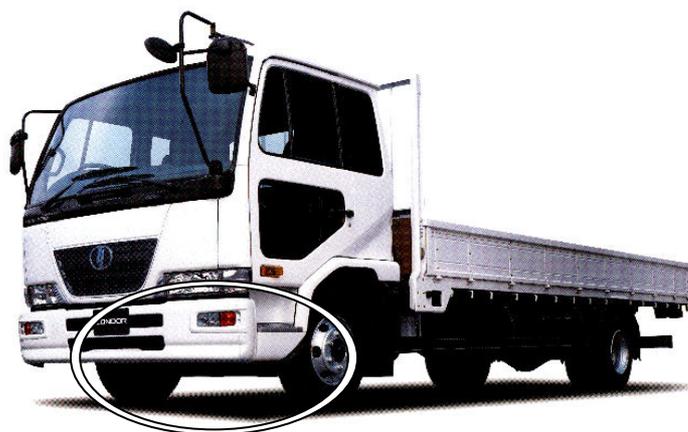
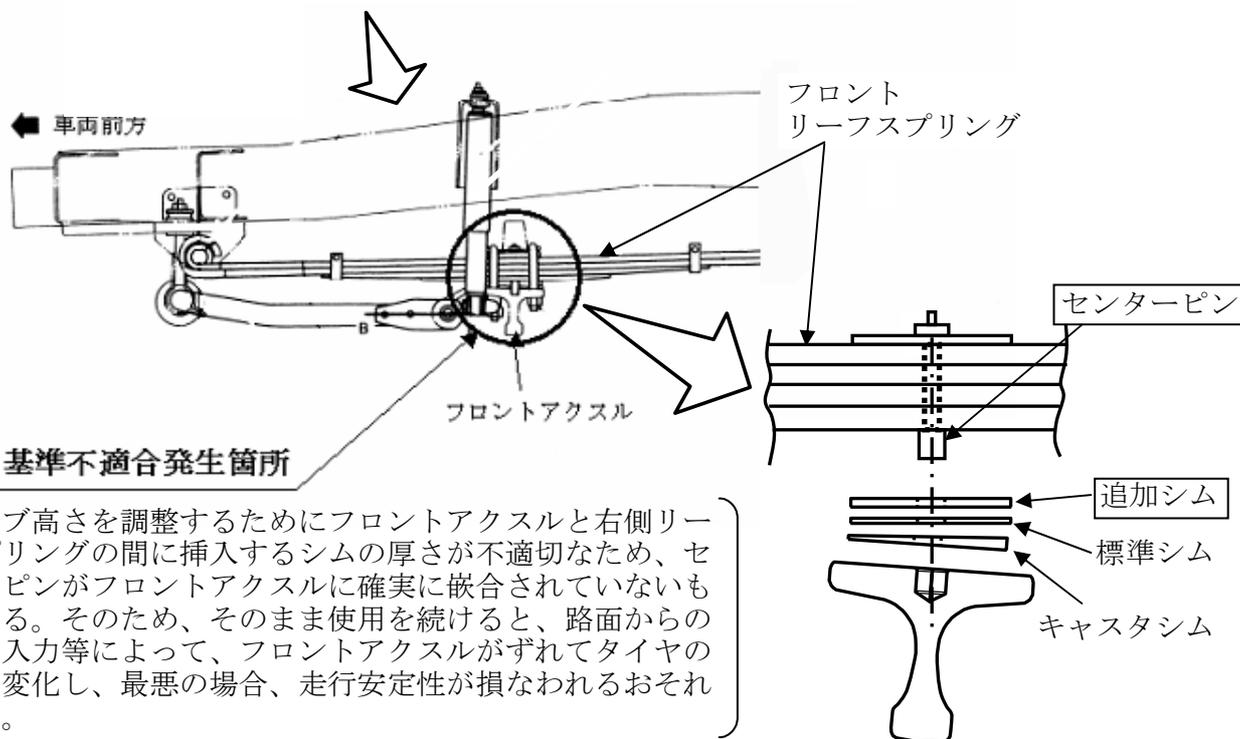
注:  内は交換部品を示す。

(備考) 本届出は、平成19年4月25日に届け出たリコール「届出番号1874」の対象範囲以降の車両において、車両の製造工程における作業指示の徹底が不十分であったため同種不具合が発生したことから、対象車両を追加し、新たにリコール届出を実施するものである。

全車両、右側リーフスプリングのシム厚さを点検し、規定の厚さ以上のものは、センターピン及びシムを対策品に交換する。

識別: 右側のリーフスプリング上面に、白色または黄色ペイントを塗布する。
