## 改善箇所説明図

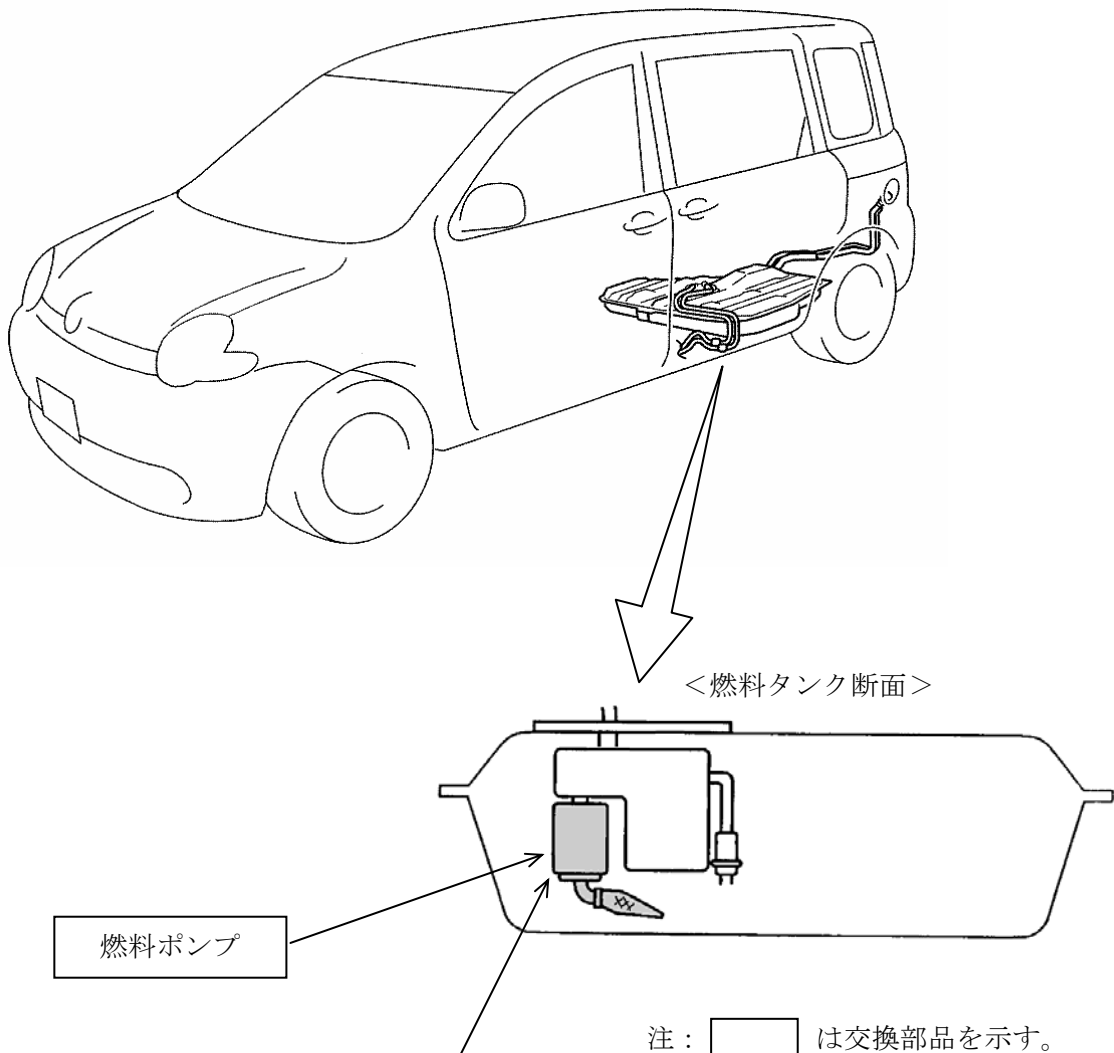
### 基準不適合発生箇所

電動式燃料ポンプの内部モータの隣接するコイル線が干渉しているため、燃料中の微小異物とモータの振動によりコイル線の被覆が摩耗することがある。そのため、そのまま使用を続けると、コイル線の被覆が損傷して短絡し、燃料ポンプが作動しなくなり、エンジンが停止して再始動できなくなるおそれがある。

全車両、当該燃料ポンプを対策品と交換する。

識別：改善済車両にはエンジンルーム右側のボデーパネル（サスペンション取付部側面）に黄色ペイントを塗布する。なお、ハイエースおよびレジアスエースは車台番号打刻左上部に黄色ペイントを塗布する。
