改善箇所説明図

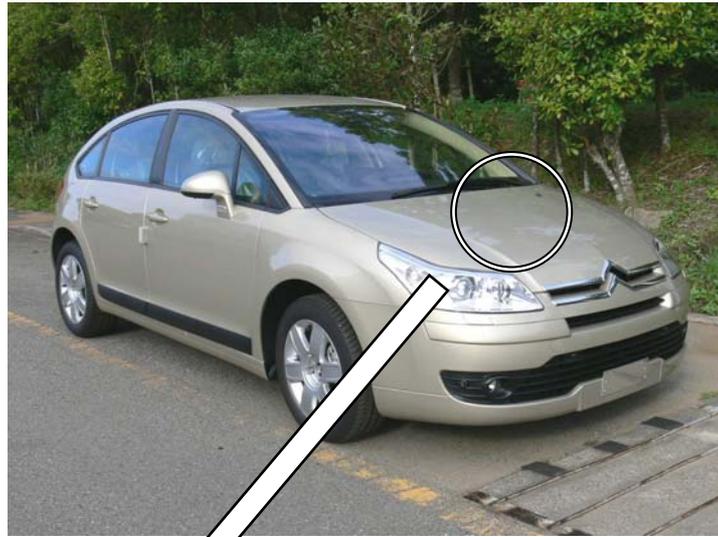
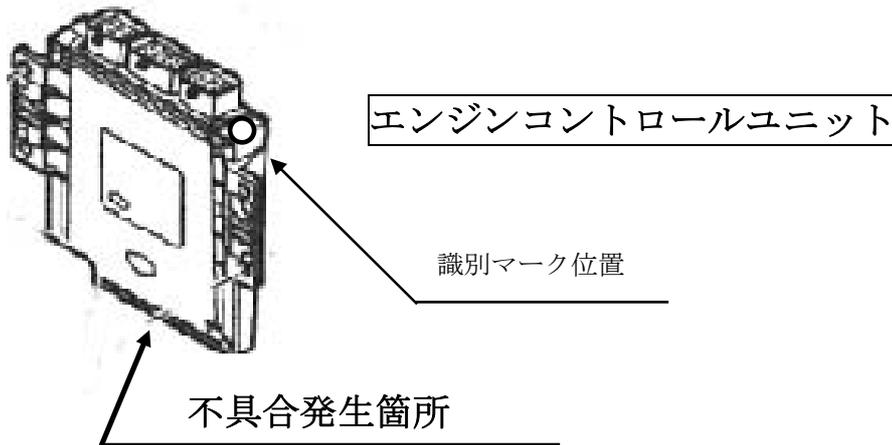
エンジンコントロールユニットのソフトウェアのプログラムが不適切なものがある。そのため、最悪の場合、NO_xの排出量が規制値を上回るおそれがある。

全車両、当該プログラムを対策プログラムに変更する。

エンジンコントロールユニット上部に白ペイントを塗布する。
