# 改善箇所説明図

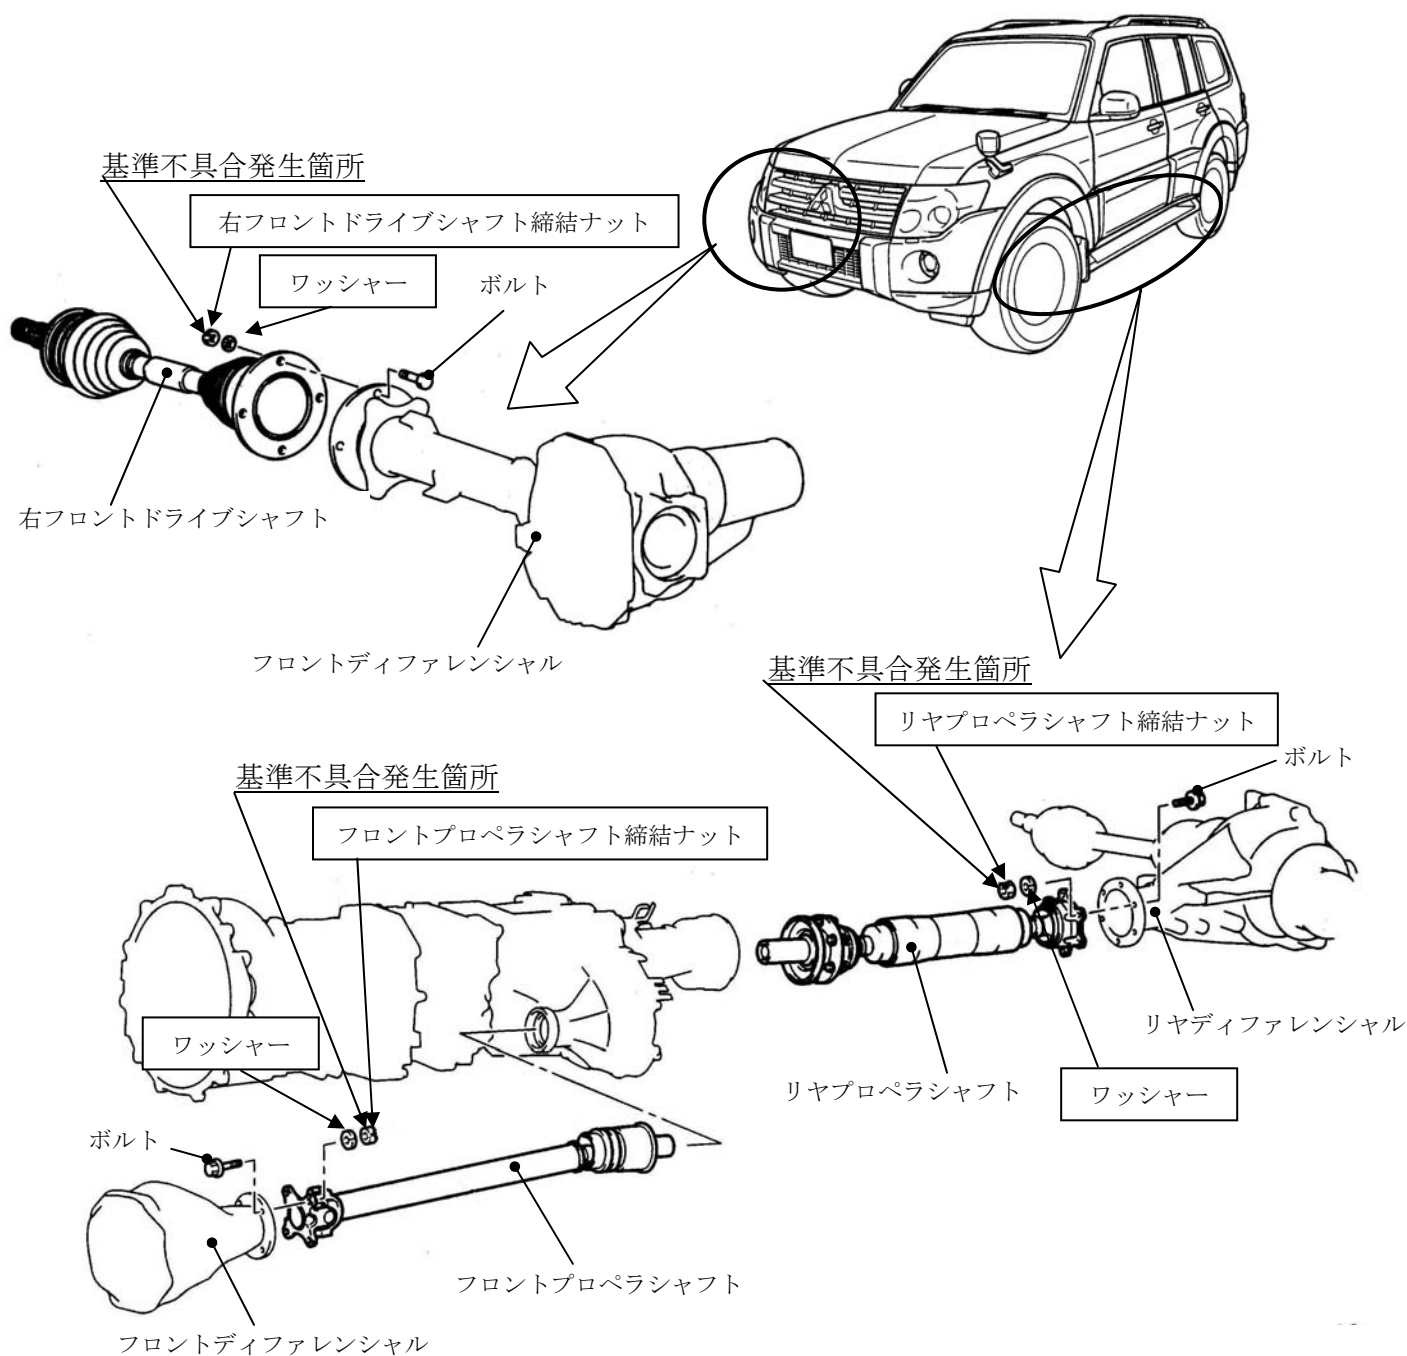
動力伝達装置において、右フロントドライブシャフト、フロントプロペラシャフト、およびリアプロペラシャフトに使用されている締結ナットに異品が使用されたため、締結時にナットのネジ部が変形しているものがある。  
 そのため、そのまま使用を続けると当該ナットが緩み、最悪の場合、動力伝達装置が外れ、走行不能に至るおそれがある。

全車両、ナットを正規品と交換し、併せてワッシャーを新品と交換する。

注：図中の   内は交換部品を示す。
