## 改善箇所説明図

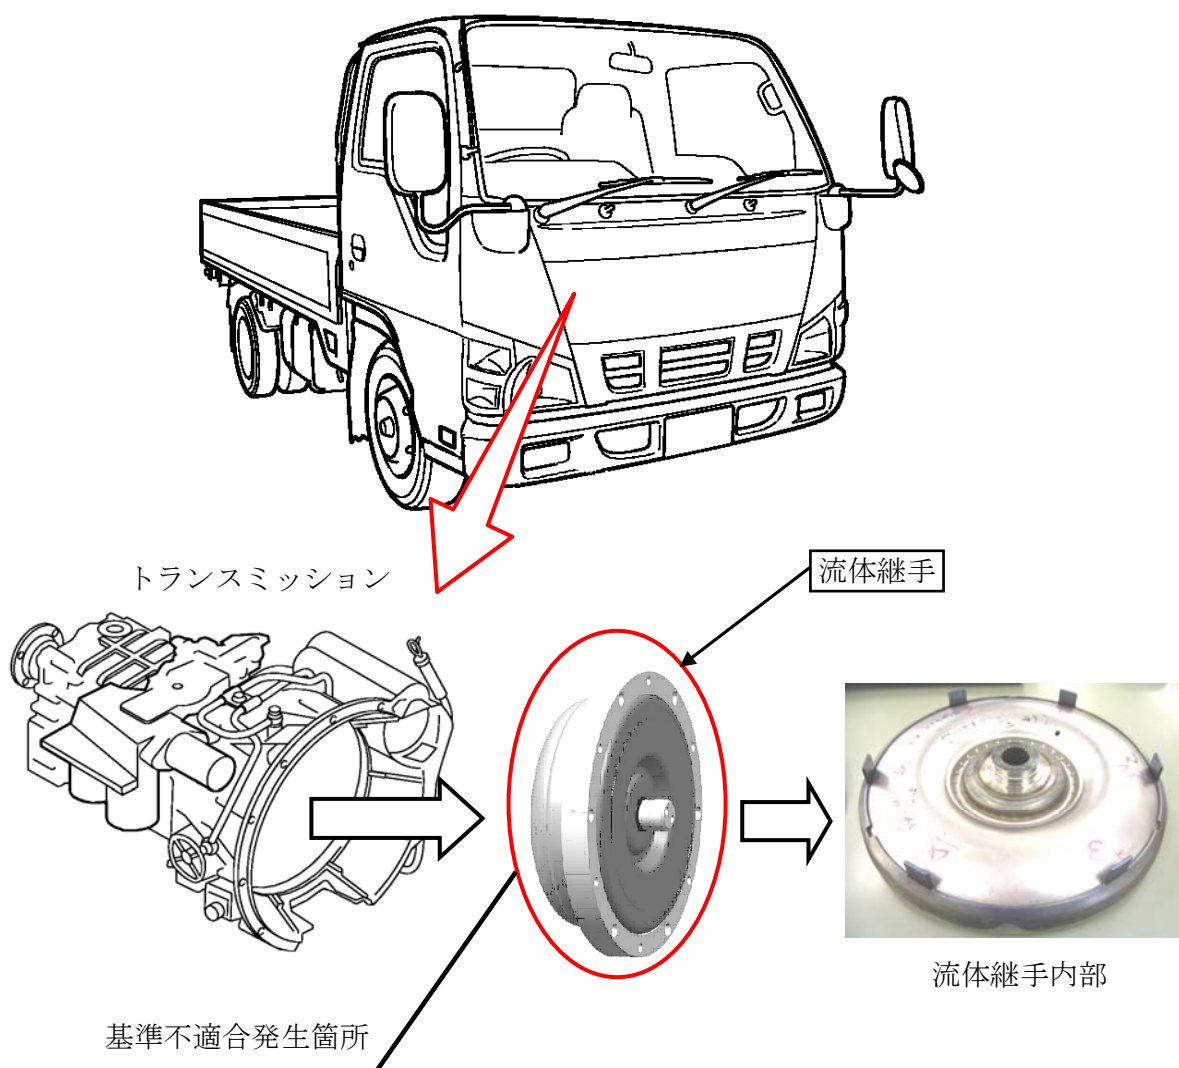
変速機の流体継手内部の部品の溶接が不適切なため、強度が不足しているものがある。そのため、そのまま使用を続けると、当該部品が破損し、金属粉によりオイルシールが損傷して作動油が漏れ、最悪の場合、油圧不足となり、走行不能となるおそれがある。

改善の内容:全車両、流体継手を対策品と交換する。なお、変速機内部に損傷がある場合には関係部品を新品と交換する。

識別:オイルパンのドレン側下面に白色ペイントを塗布する。
