## 改善箇所説明図

### ①走行装置(前輪ハブ)

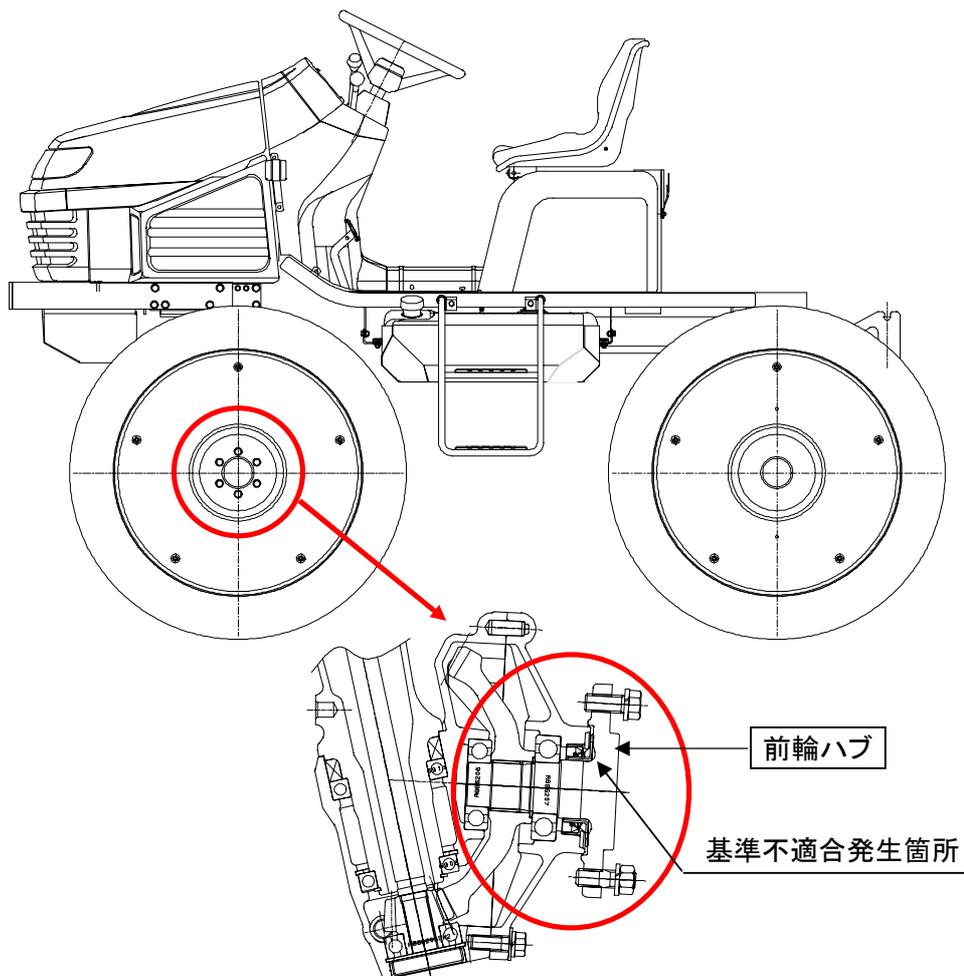
走行装置において、前輪ハブの強度が不足しているため、圃場内の大きな凹凸上の  
旋回時に亀裂が発生するものがある。そのため、そのまま使用を続けると、亀裂が  
進行し、最悪の場合、破損して車輪が脱落するおそれがある。

全車両、前輪ハブを対策品に交換する。

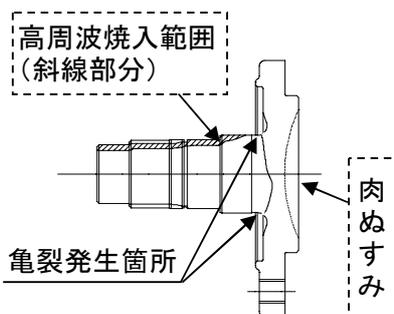
#### 改善前

材質: S48C

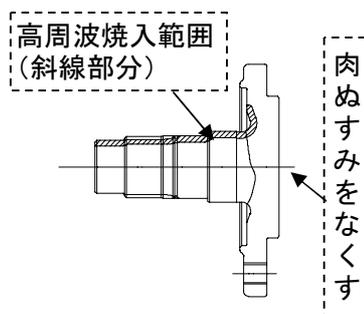
#### 改善後

材質: SCM440H

改善内容: 材質S48C→SCM440H  
高周波焼入れ範囲を変更する  
肉ぬすみ部分をなくす

前輪ハブの中央部の凹み無し(平面)により識別する。
