改善箇所説明図(不具合事象①)

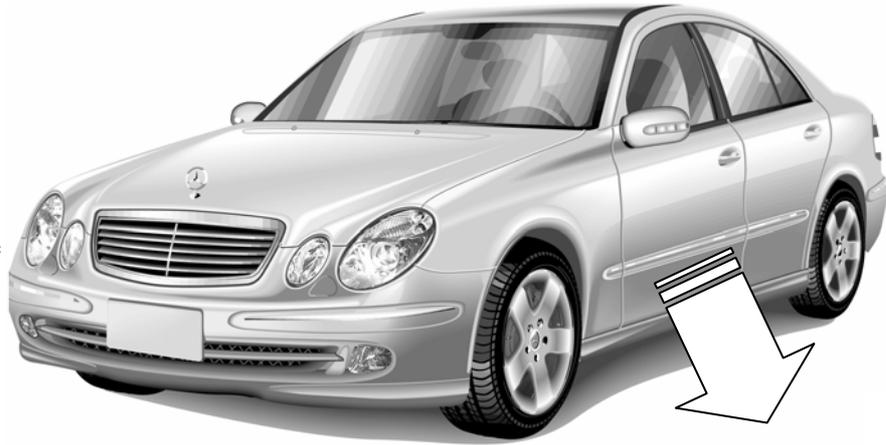
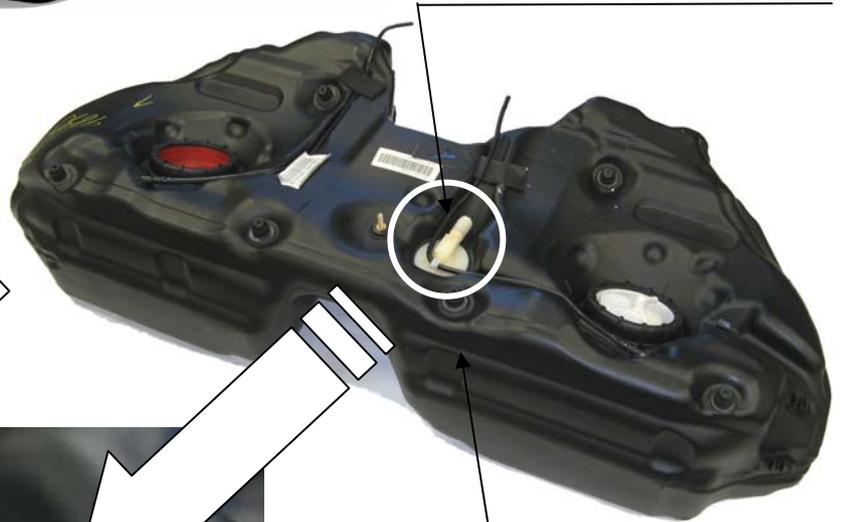
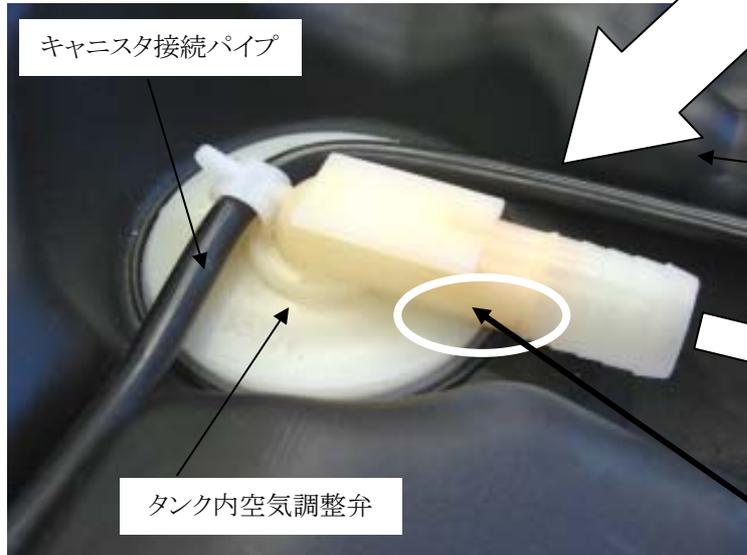
燃料タンク上部の樹脂製空気調整弁

不具合発生箇所

燃料タンク上部の樹脂製空気調整弁(ベンチレーション・バルブ)の材質が不適切なため、繰り返しの燃料過給油により当該調整弁が燃料に浸ると、早期に劣化することがある。そのため、そのまま使用を続けると、当該調整弁に亀裂が発生し、最悪の場合、燃料が漏れるおそれがある。

全車両、当該調整弁を点検し、折損していない場合は、当該調整弁に補強用パイプを追加装着する。また折損している場合は、燃料タンクを対策品と交換する。

識別： エンジンルーム内燃料パイプに黄色ペイントを塗布する。
