# 改善箇所説明図

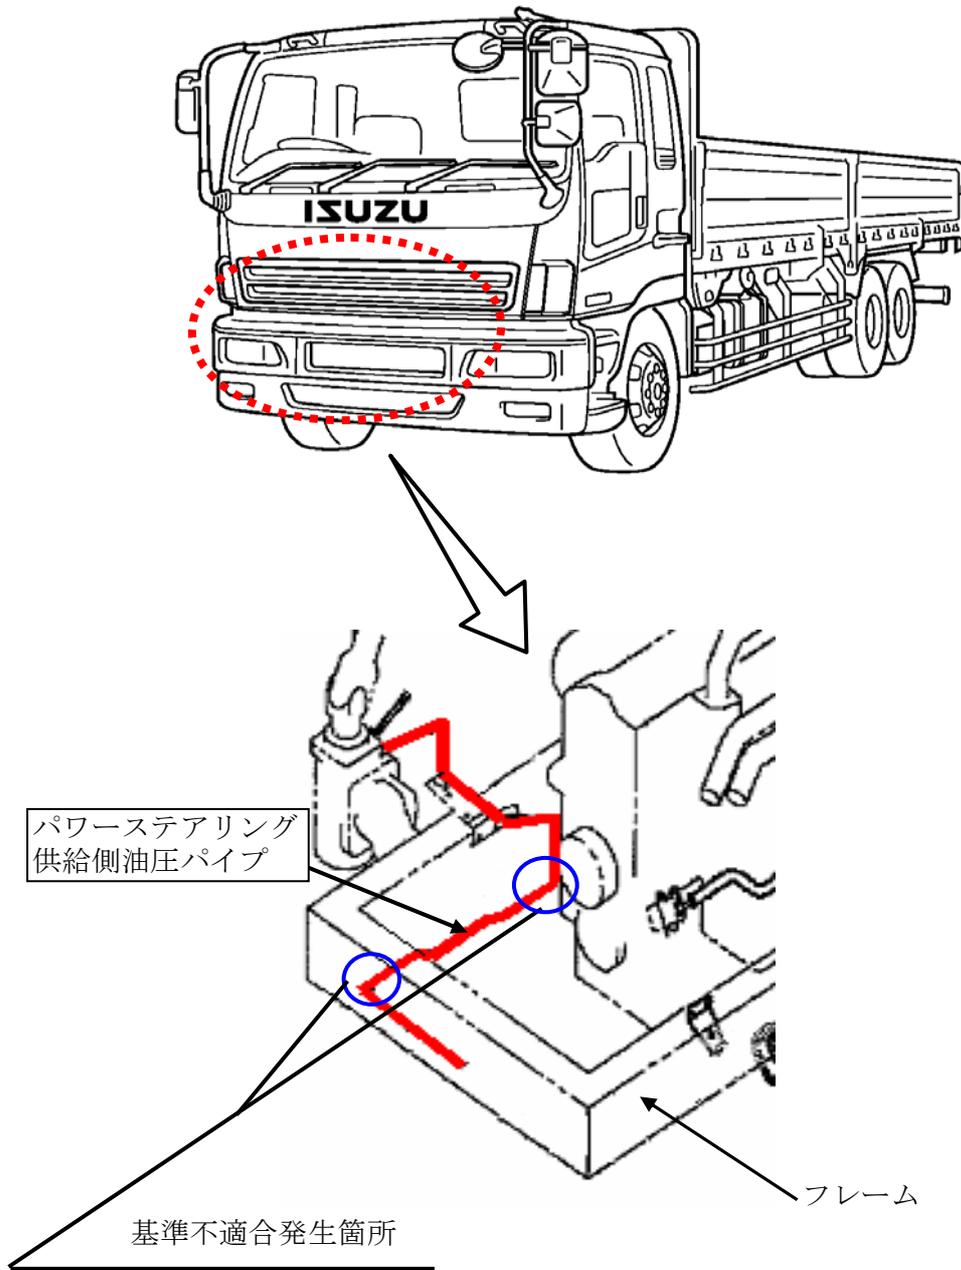
パワーステアリングの供給側油圧パイプの肉厚が薄いため、車両振動等によりパイプの曲げ部に亀裂が発生するものがある。そのため、そのまま使用を続けると、最悪の場合、オイルが漏れて、かじ取ハンドルの操舵力が増大するおそれがある。

改善の内容：全車両、パワーステアリングの供給側油圧パイプを対策品と交換する。

識別：パワーステアリングユニット部のパワーステアリング配管に黄色ペイントを塗布する。
