## 改善箇所説明図

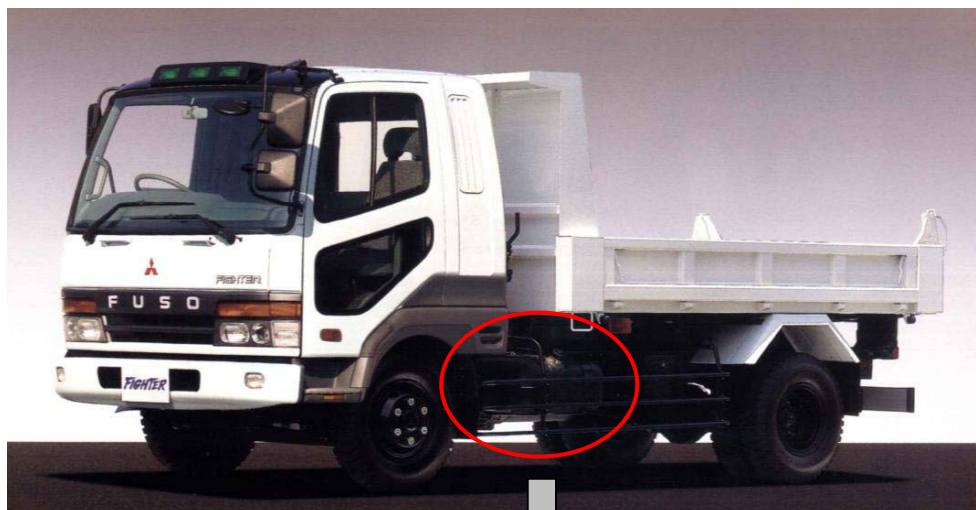
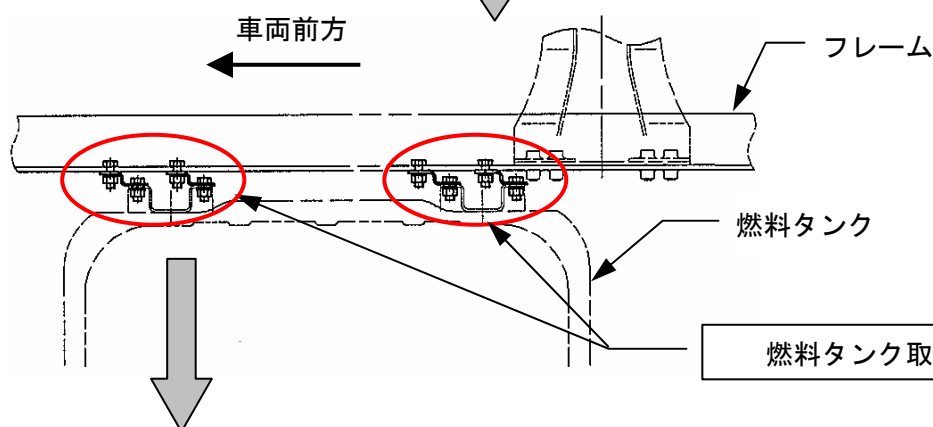
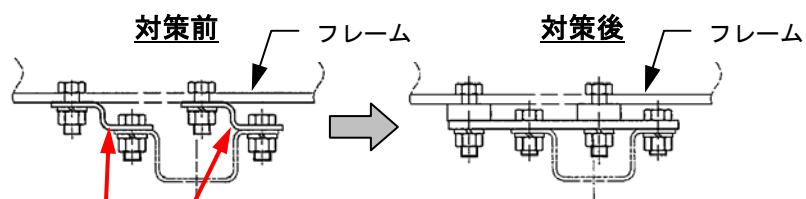
### 基準不適合発生箇所

燃料タンク取付金具の強度が不足しているものがあるため、車体の振動等により当該金具に亀裂が発生し、最悪の場合、燃料タンクが脱落するおそれがある。

全車両、燃料タンク取付金具を確認し、不具合品が装着されている場合は対策品に交換する。
