## 改善箇所説明図

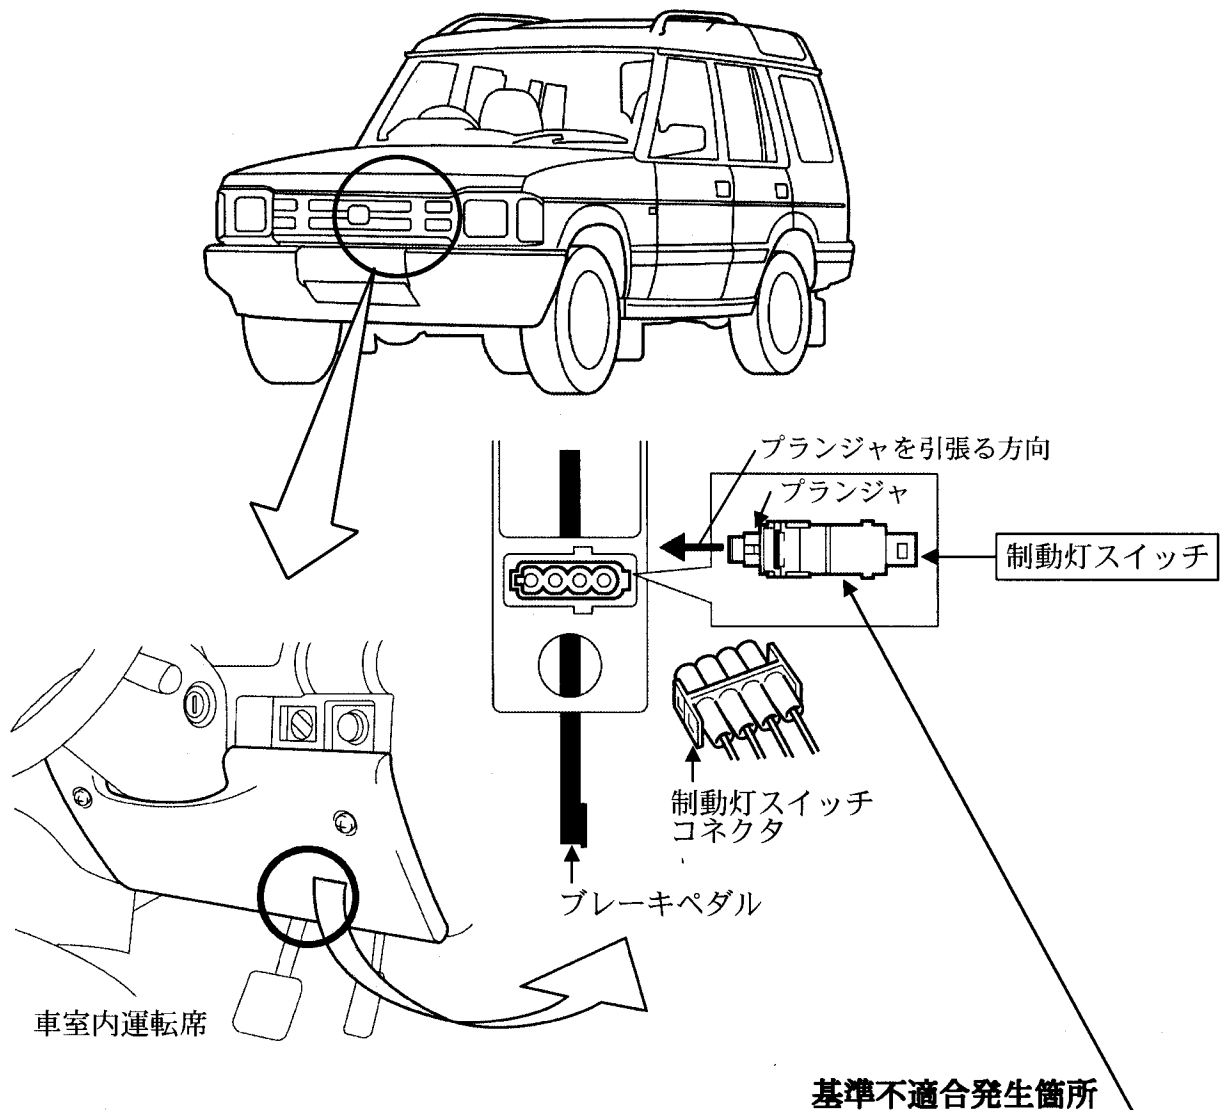
制動灯スイッチ内部の接点の電気負荷に対する容量が不足しているため、制動装置作動時に接点が焼き付き、  
①制動灯が点灯したままの状態となる。そのため、そのままの状態で使用を続けると、制動灯スイッチが発熱し、配線が溶損して、最悪の場合、発煙・火災に至るおそれがある。  
②制動灯が点灯しなくなり、シフトレバーがパーキング位置から動かなくなることがある。

全車両、制動灯スイッチを対策品と交換する。

識別：運転席ドア開口部のドアヒンジ下側ボルトに白ペイントを塗布する。
