改善箇所説明図

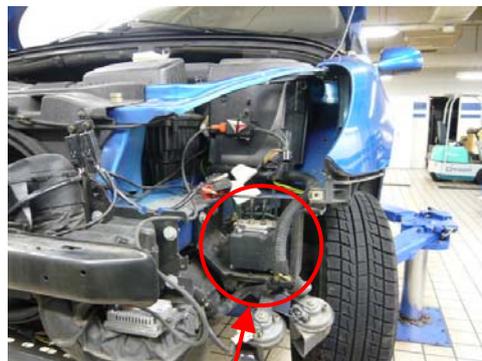
ABS コントロールユニット搭載位置

ABS コントロールユニットにおいて、融雪剤の影響により腐食が進行し、当該ユニット内部に水が浸入する場合がある。そのため、そのまま使用を続けると、電気回路が短絡し、最悪の場合、火災に至るおそれがある。

- ①当該コントロールユニットを点検し、腐食が認められる場合は、当該コントロールユニットを新品に交換する。
- ②当該コントロールユニットのコネクタにグリースを封入する。
- ③当該コントロールユニットに保護カバーを取り付ける。
- ④当該コントロールユニットの電源制御リレーを取り付ける。
