[改善箇所説明図]

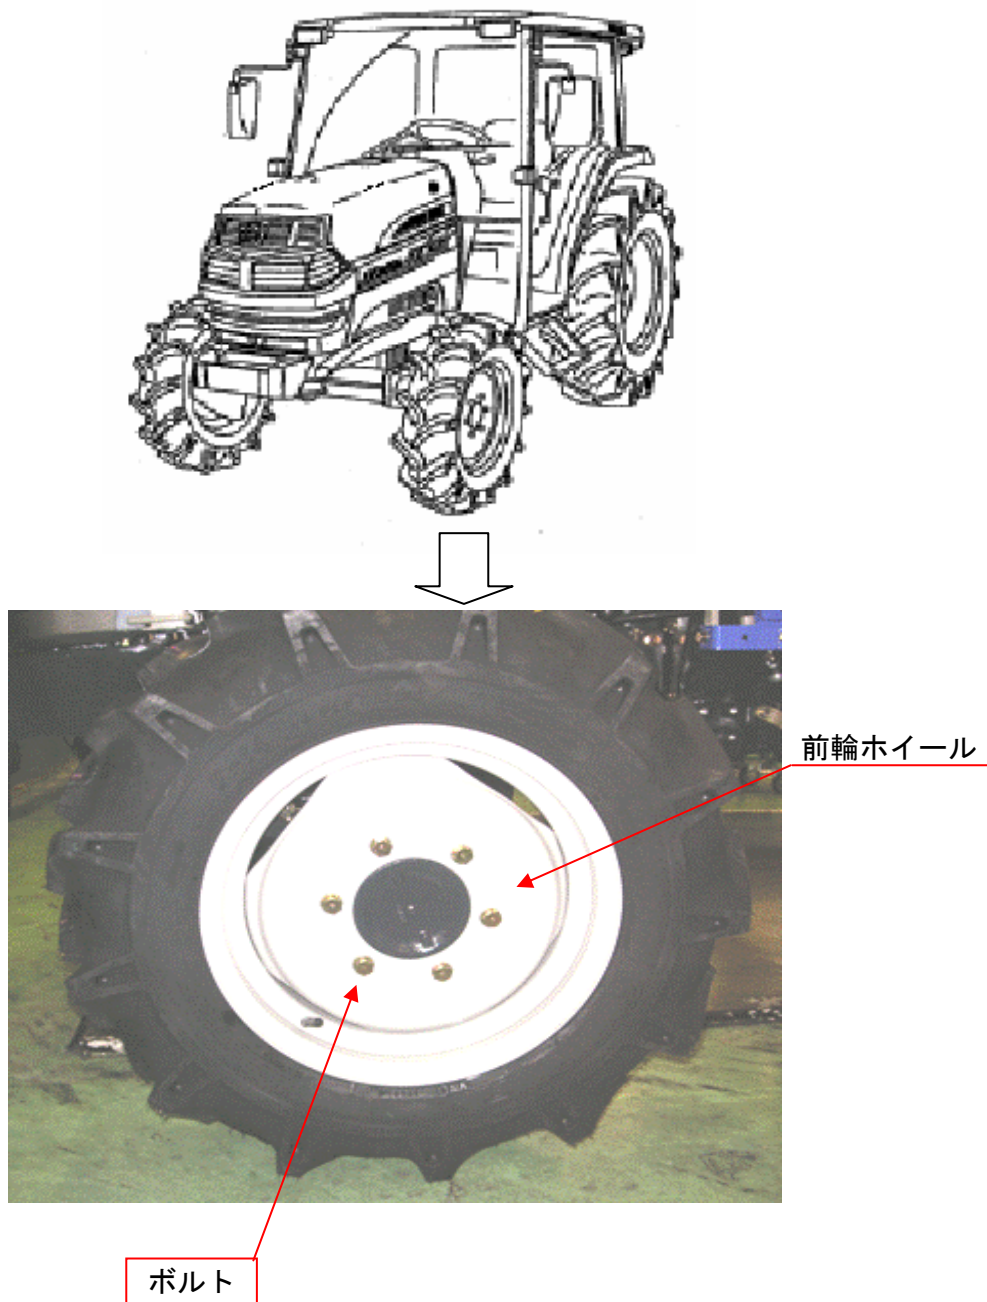
不具合発生箇所

前車輪の組付工程において、組付け作業が不適切なため、前輪ホイールの取付ボルトの締付トルクが不足しているものがある。そのため、そのまま使用を続けると、当該ボルトが緩んで外れ、最悪の場合、前車輪が脱落するおそれがある。

全車両、当該ボルトの締付トルクを点検し、トルクが不足している場合は規定のトルクで締め付ける。

当該ボルトの頭部に赤色ペイントを塗布する。
