## 改善箇所説明図

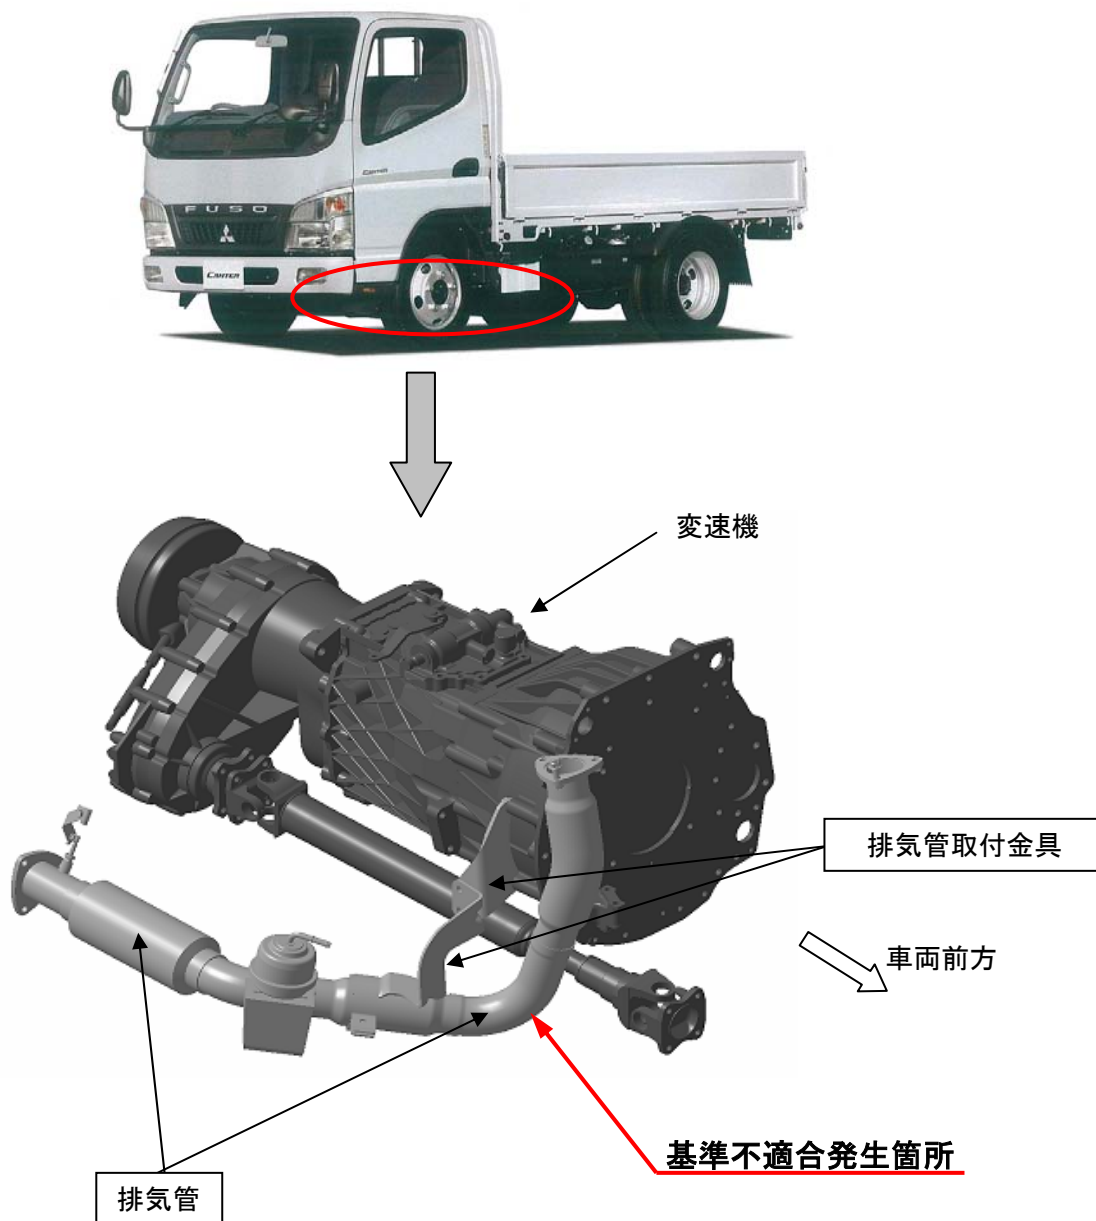
低床四輪駆動車において、排気管の強度が不足しているため、エンジンの振動により排気管に亀裂が発生するものがある。そのため、そのままの状態で使用を続けると、排気ガスが洩れ、最悪の場合、排気ガスの規制値を超えるおそれがある。

全車両、排気管および取付金具を対策品に交換する。なお、対策品の全数供給に時間を要するため、部品が供給できるまでの暫定措置として、排気管の点検を実施し、亀裂が発生している場合には当該排気管を暫定対策品に交換し、後日恒久対策品に交換する。

注：□ は、交換部品を示す。
