## 改善箇所説明図

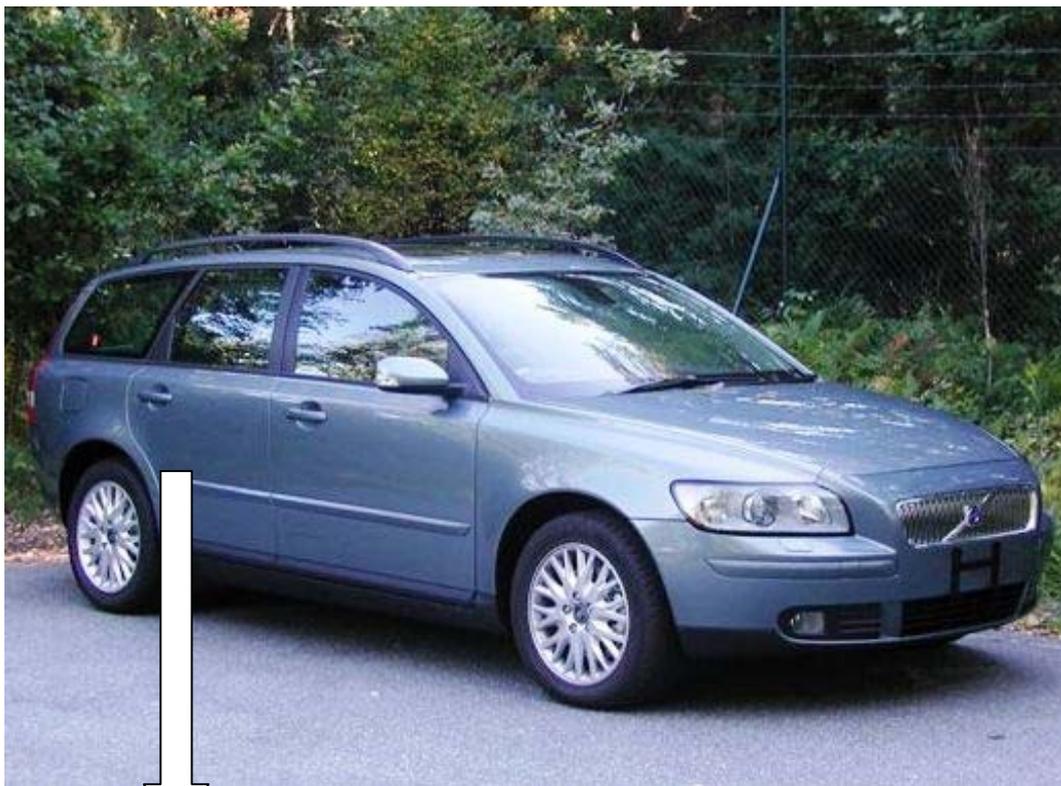
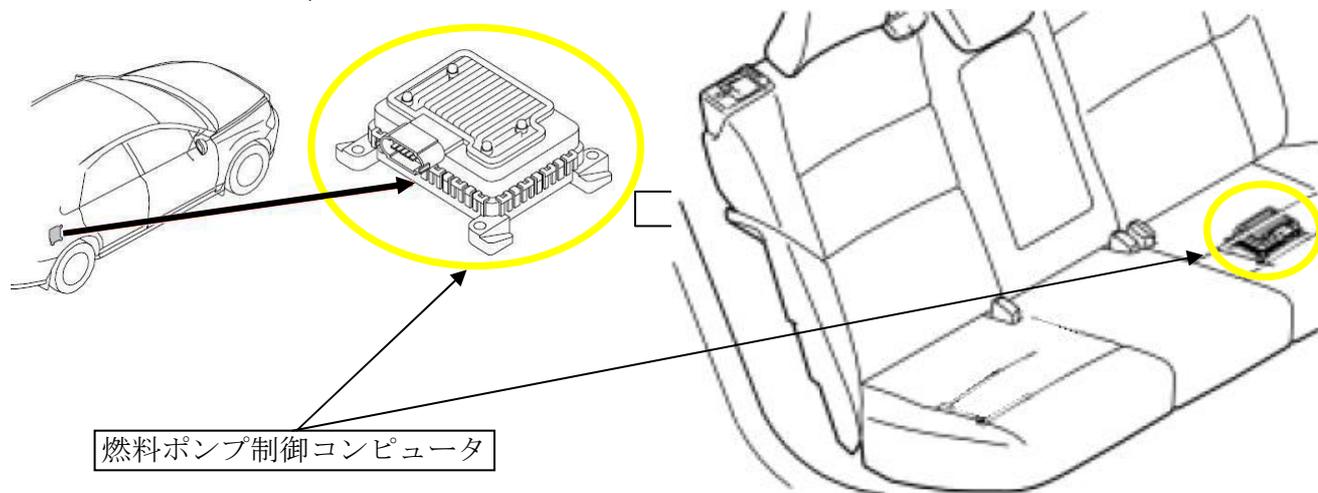
燃料ポンプの制御コンピュータの耐水性が不十分なため、当該コンピュータ内部に水分が浸入し、腐食する  
場合がある。そのため、燃料ポンプの吐出圧が低下し、最悪の場合、エンストするおそれがある。

全車両、当該コンピュータを新品と交換するとともに、左リアシートクッション下に移設する。

右後席ドアヒンジ取り付けボルトに黄色ペイントを塗布する。
