改善箇所説明図

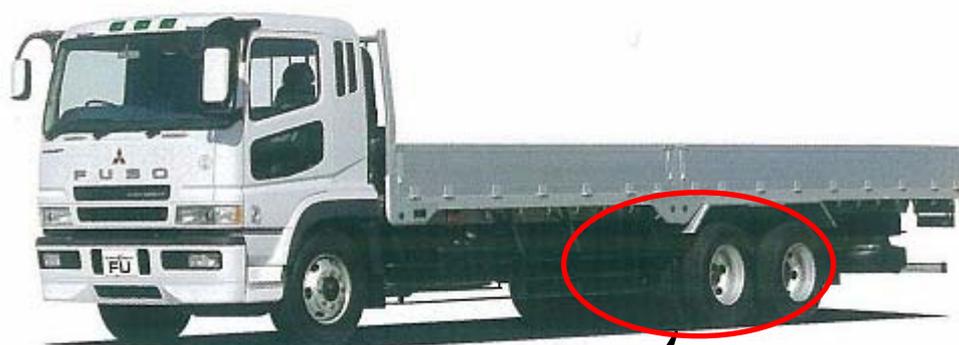
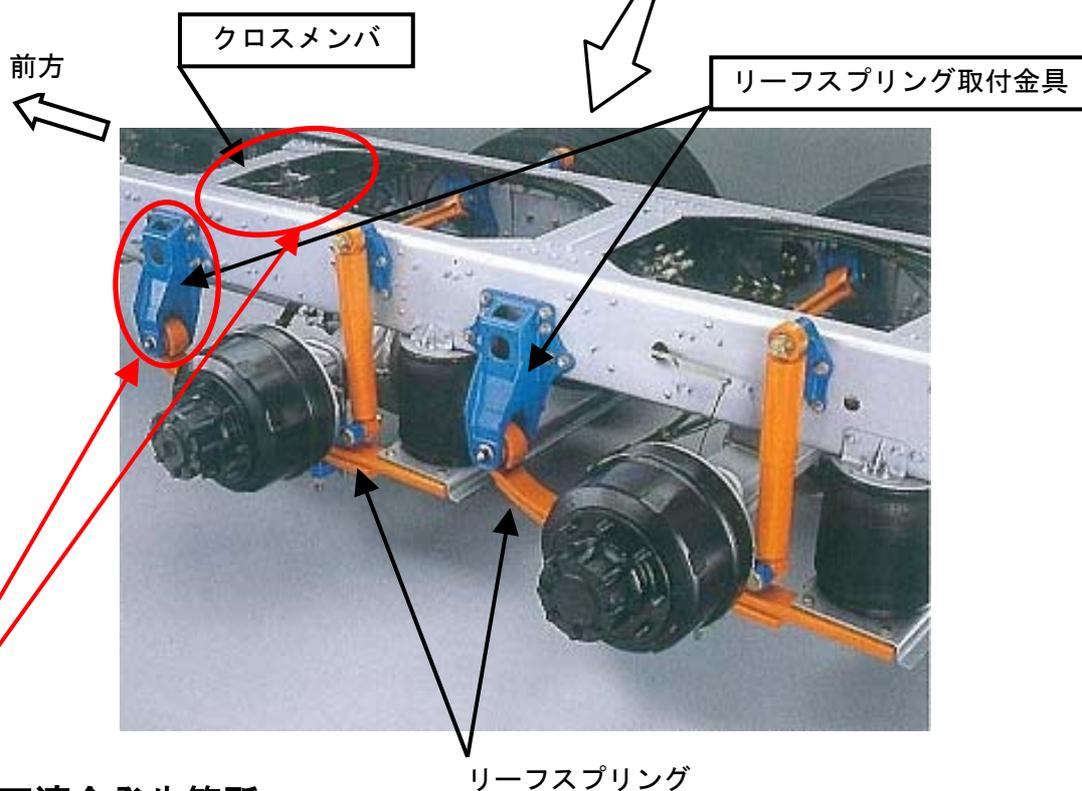
基準不適合発生箇所

クロスメンバ及びリーフスプリング取付金具の強度が不足しているため、旋回を繰り返すと、クロスメンバ及びリーフスプリング取付金具に亀裂が生じるものがある。そのため、そのままの状態で使用を続けると亀裂が進行し、最悪の場合、リーフスプリング取付金具が破損し、走行不能となるおそれがある。

全車両、クロスメンバ及びリーフスプリング取付金具を対策品に交換する。なお、対策品の供給に時間を要することから、暫定措置として当該部を点検し、クロスメンバに亀裂が発生している場合には、溶接補修し、リーフスプリング取付金具に亀裂が発生している場合には、新品と交換し、後日対策品と交換する。
