## 【改善箇所説明図 ④】

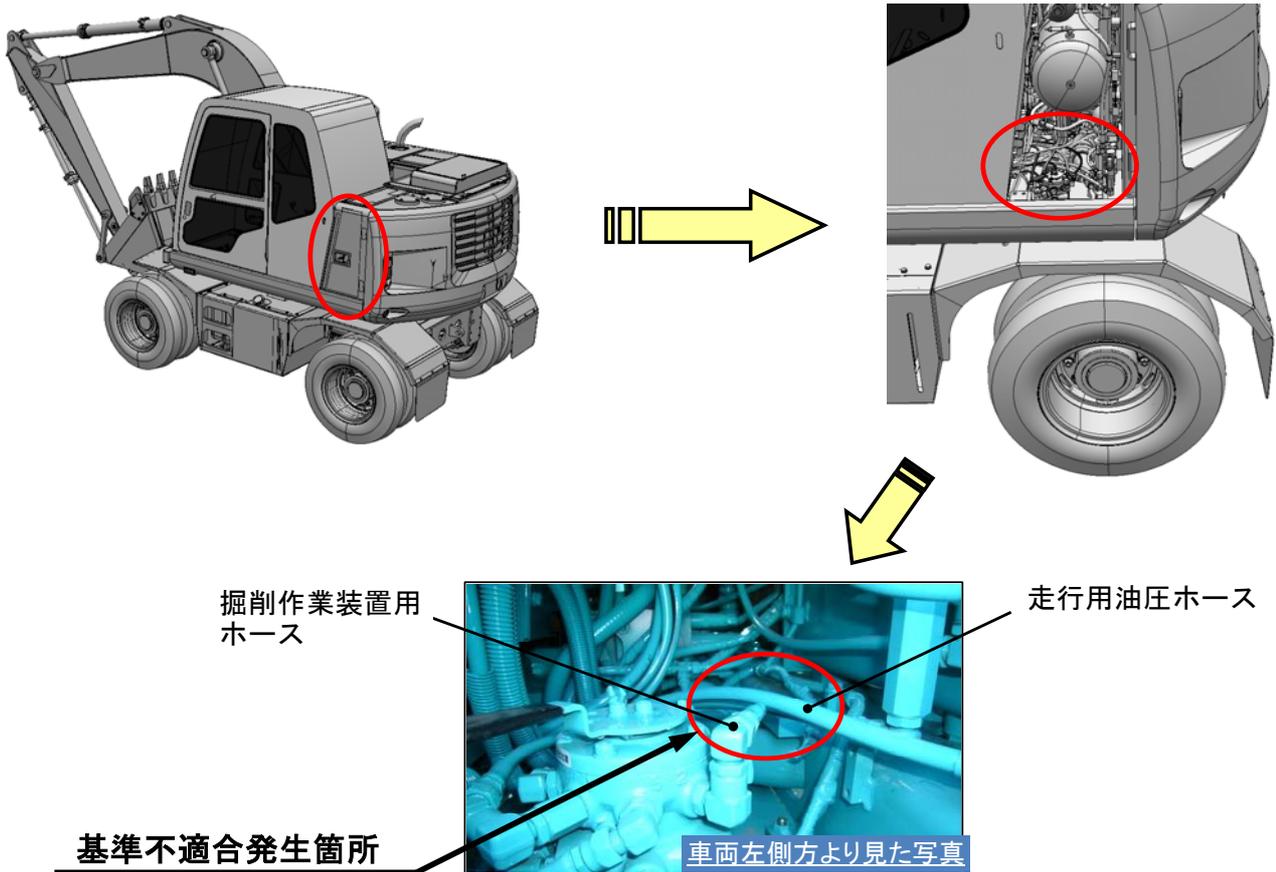
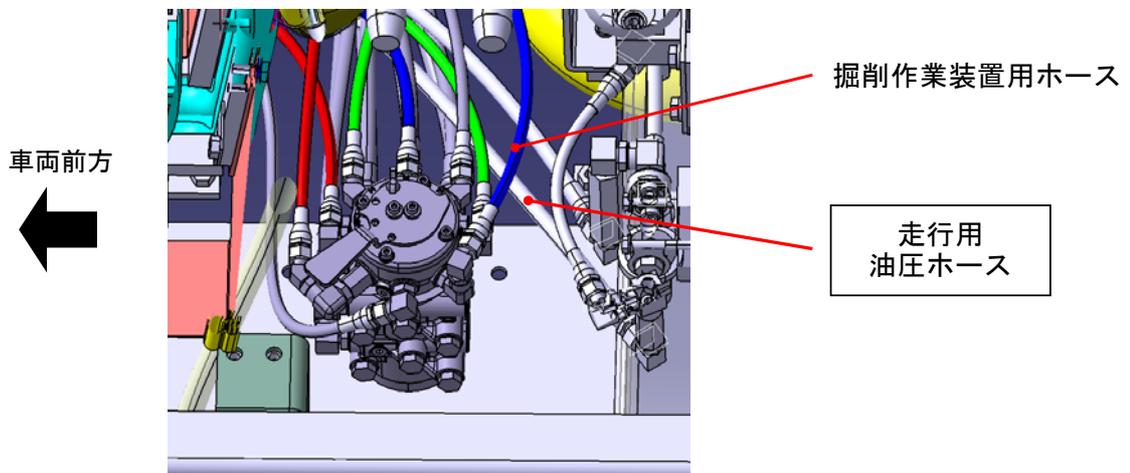
走行用油圧ホースの配置が不適切なため、掘削作業装置用ホースと接触するものがある。そのため、そのままの状態で使用を続けると、車体の振動等によりホースが摩耗し、作動油が漏れ、最悪の場合、走行できなくなるおそれがある。

全車両、ホースの配置を点検し、不適切なものは組み直す。また、ホースを点検し、摩耗しているものは新品と交換する。

識別：掘削作業装置用ホースの配置にて識別する。
