JMATニュースレター

第 14 号
令和 4 年 3 月発行

特集「狭い水道等で発生した海難」

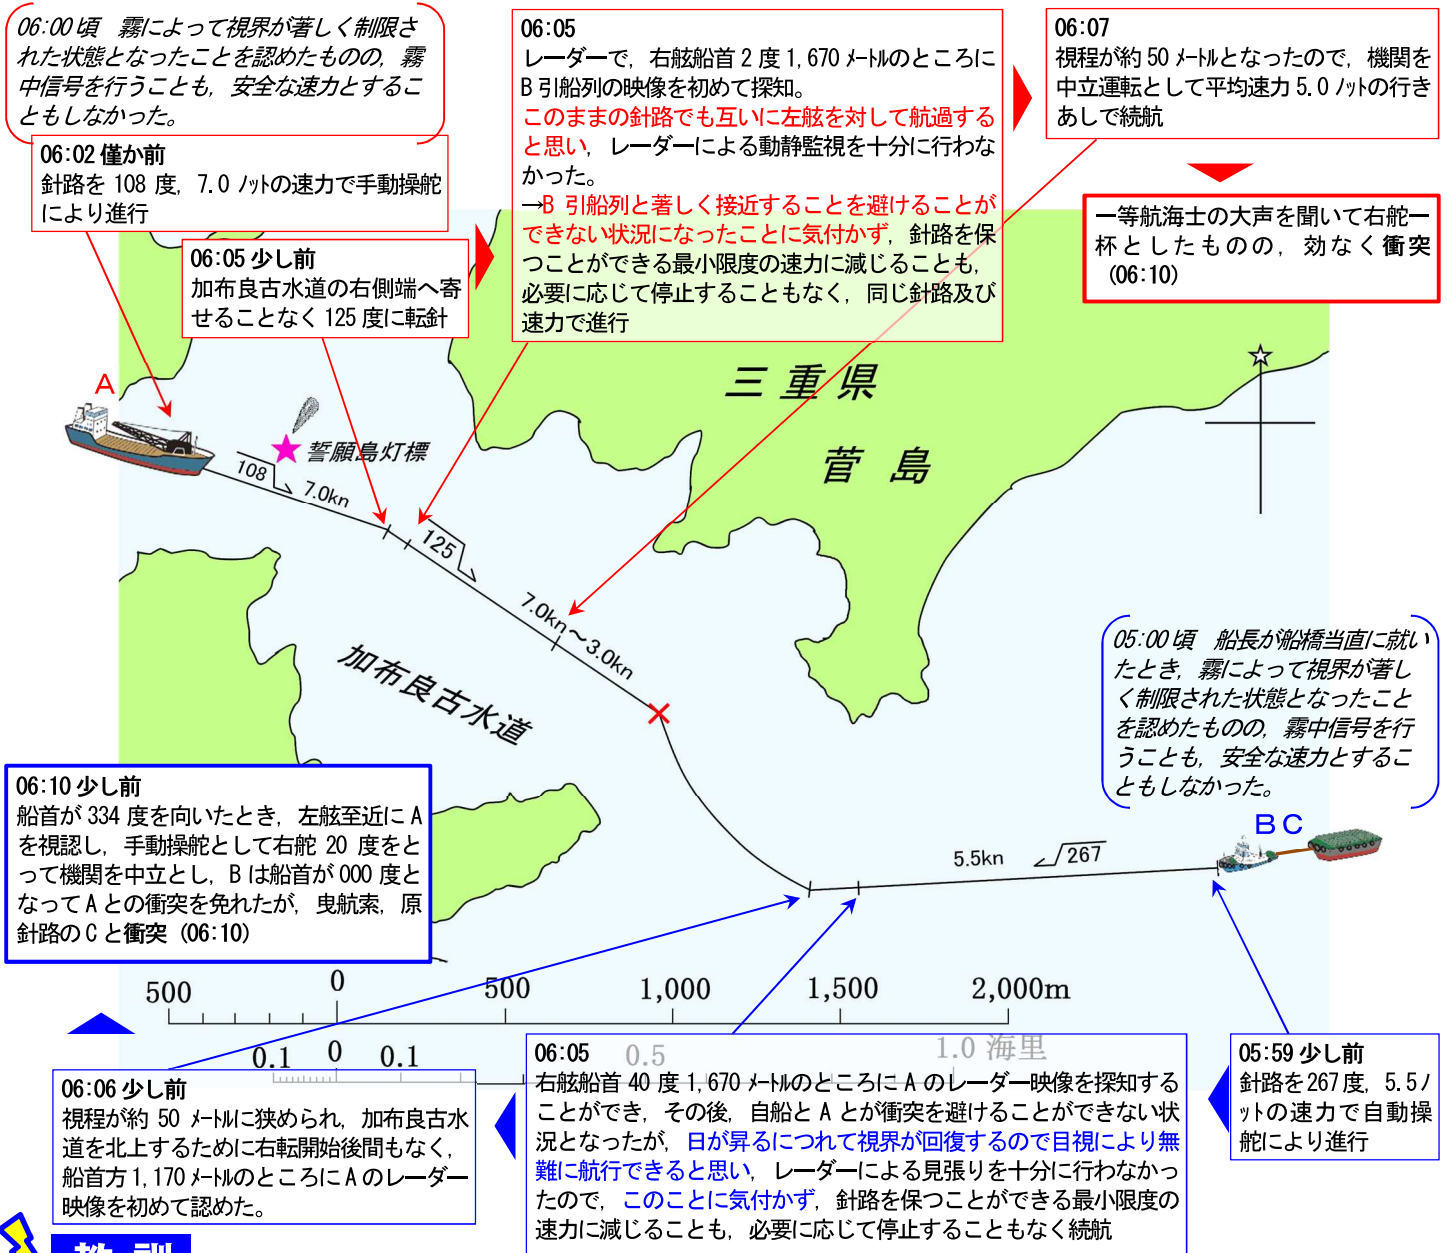
**事例1 【AとBが、水道の右側端へ寄せることなく、霧中信号を行わず安全な速力としなかった】
加布良古水道で、南下中のAと北上中のB引船列との衝突**

Aは、船長ほか4人が乗り組み、石材約1,500トン積載して南下中、Bは、船長ほか2人が乗り組み、空倉で無人のCを引いて北上中、加布良古水道において、Aと、B引船列の曳航索が衝突し、同索を切断したのちCと衝突した。

船首外板に亀裂を伴う凹損

Cの船首外板に破口を伴う凹損等

気象・海象：霧 風なし 視程 約50メートル

- ・狭い水道を航行する場合は、右側端に寄って航行しましょう。
- ・霧で視界制限状態下を航行する場合、霧中信号を行うとともに、レーダーによる見張りを行って他船の早期発見に努め、また、他船と著しく接近することを避けることができない状況となった際は針路を保つことができる最小限度の速力に減じ、必要に応じて停止しましょう。

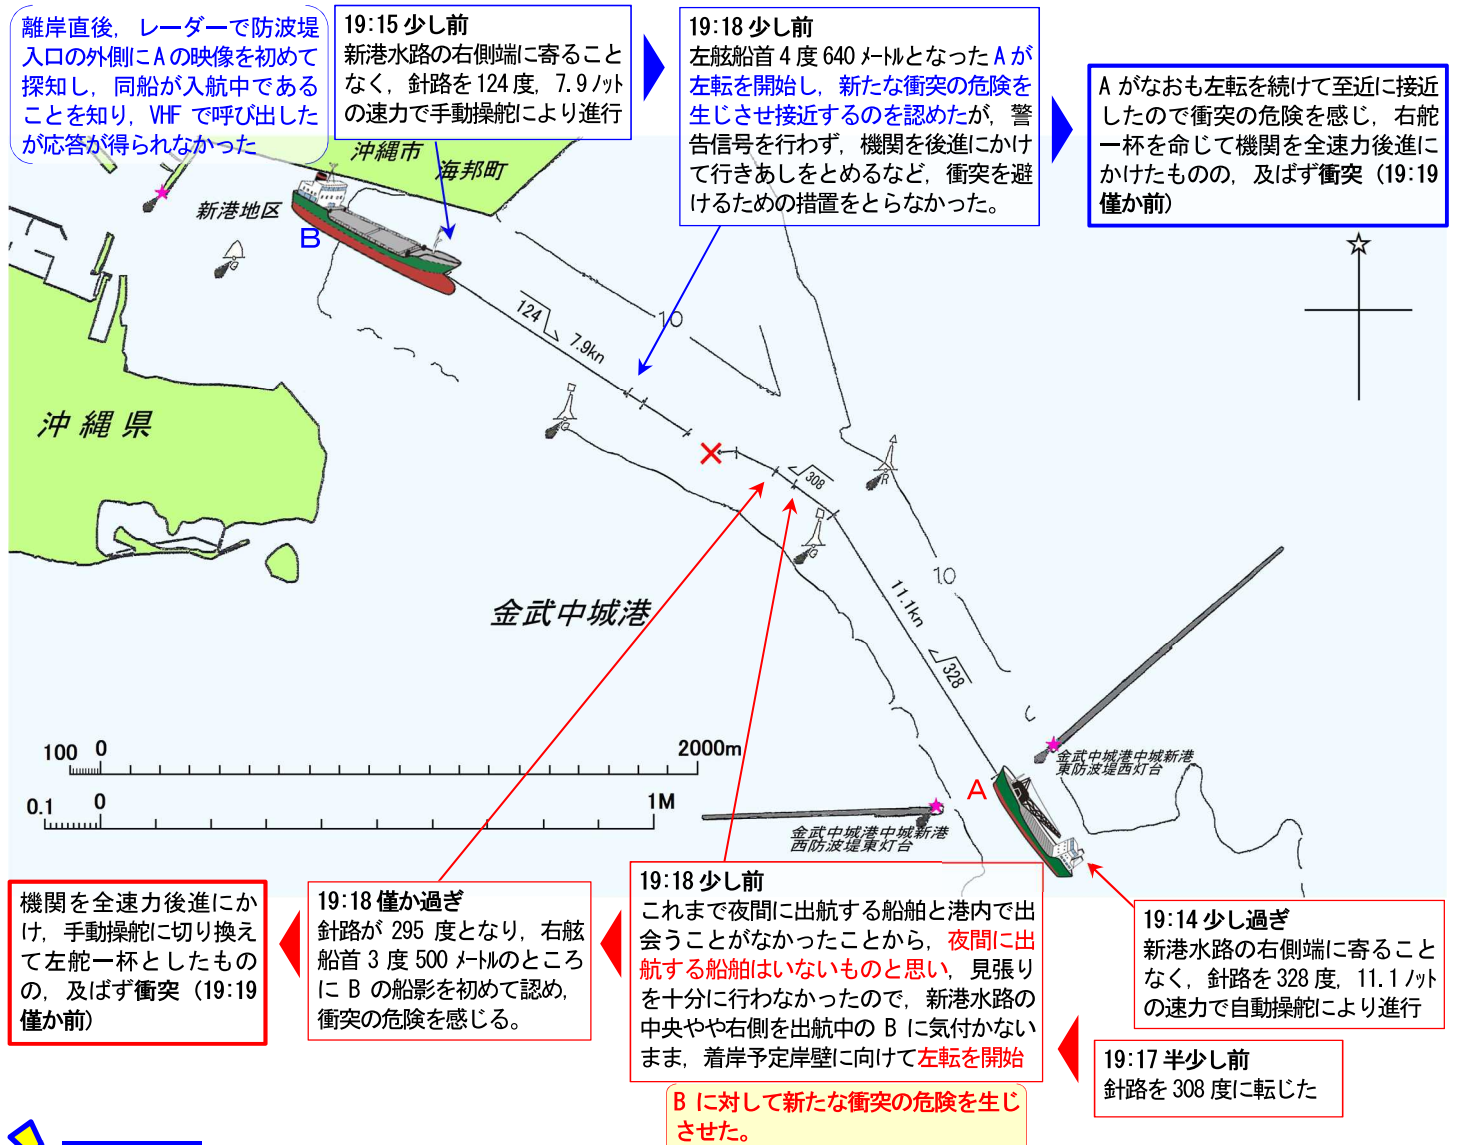
事例2 【Aが出航するBに気付かずに左転し、Bに対して新たな衝突の危険を生じさせた】

Aは、船長ほか4人が乗り組み、海砂約2,000トン采取了のち帰途に就いて北上中、Bは、船長ほか13人が乗り組み、木材チップ1,600トンを積載して南下中、沖縄県金武中城港新港地区において、AとBが衝突した。

右舷中央部外板に破口（浸水して沈没）

船首部に破口を伴う凹損等

気象・海象：曇り 風力4の東風 視界良好 下げ潮の末期

- ・ 港内の水路を航行する際は、同水路の右側端に寄って航行しましょう。
- ・ 出航する他船を見落とさないよう、見張りを十分に行いましょう。

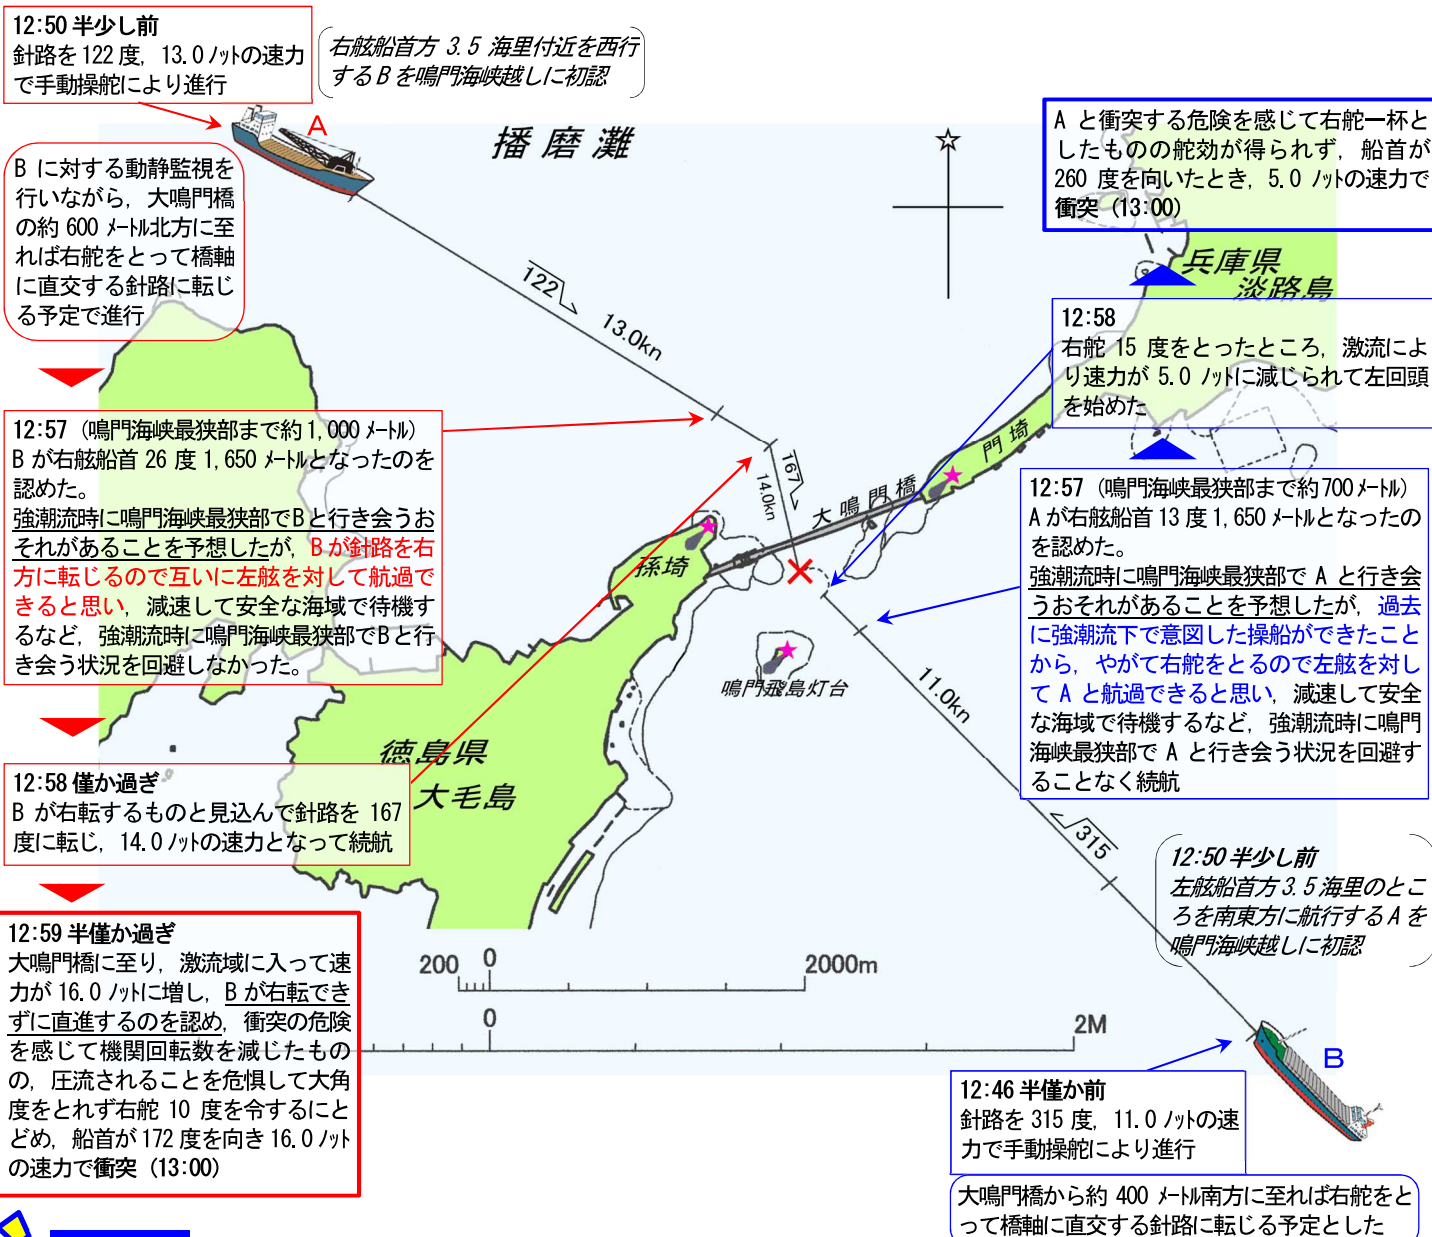
事例3 【狭い水道等に該当するものの、海上衝突予防法第9条の適用がないとした】

Aは、船長及び二等航海士ほか3人が乗り組み、製鉄用コークス1,144トンを積載して東行中、Bは、船長ほか3人が乗り組み、空船で西行中、鳴門海峡において、AとBが衝突した。

左舷中央部外板に破口（浸水して沈没）

気象・海象：晴れ 風力1の北西風 下げ潮の初期 8.5ノットの南流（衝突地点付近）

船首部に破口を伴う凹損等

強潮流時に通峡すれば、潮流の影響が顕著となって反航船と著しく接近したり、操船が困難な状況に陥ったりするおそれがあるので、強潮流時には、最狭部で他船と行き会う状況を回避しましょう。

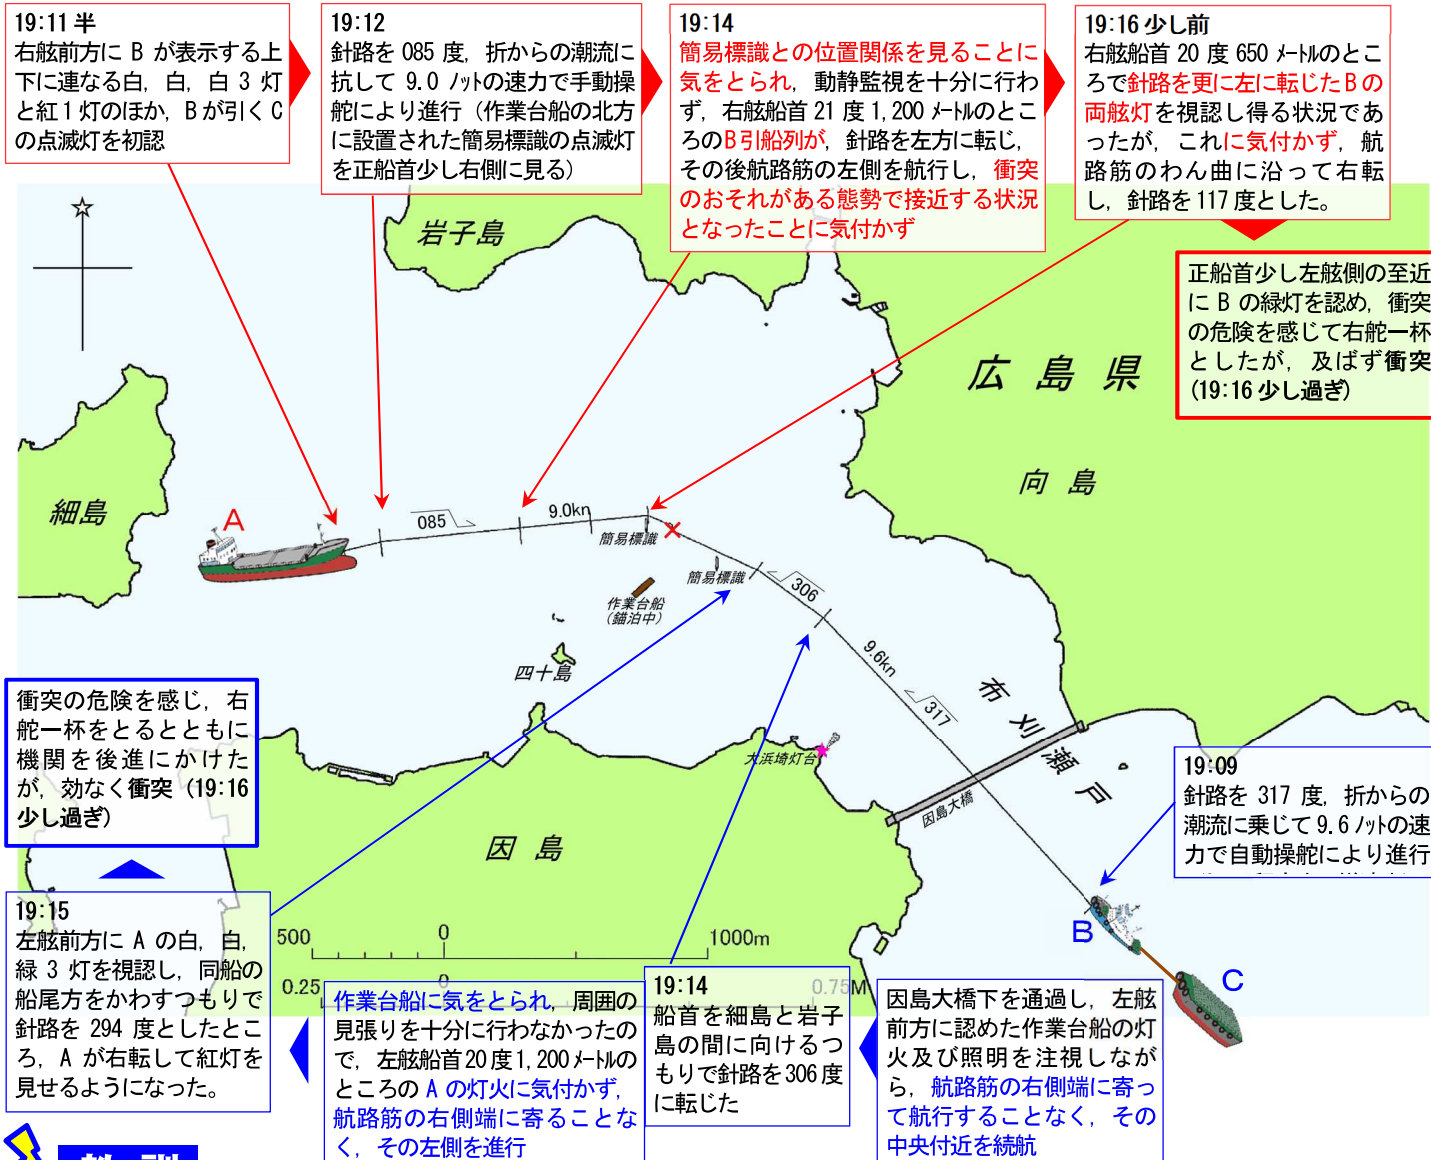
事例4

布刈瀬戸では、当時、日出から日没の間、向島と因島との間の海底送水管敷設工事が行われ、夜間は同工事に従事する作業台船が四十島北東方沖合で錨泊し、その北方及び北東方の2か所に自動点滅式の簡易標識が設置されていて付近水路の幅が狭められ（航路筋）、東行する船舶は、簡易標識を迂回したのち、航路筋のわん曲に沿って航行する必要があった。

19:11半
右舷前方にBが表示する上下に連なる白、白、白3灯と紅1灯のほか、Bが引くCの点滅灯を初認

19:12
針路を085度、折からの潮流に抗して9.0ノットの速力で手動操舵により進行（作業台船の北方に設置された簡易標識の点滅灯を正船首少し右側に見る）

19:14
簡易標識との位置関係を見ることに気をとられ、動静監視を十分に行わず、右舷船首21度1,200メートルのこのB引船列が、針路を左方に転じ、その後航路筋の左側を航行し、衝突のおそれがある態勢で接近する状況となったことに気付かず

19:16少し前
右舷船首20度650メートルのところで針路を更に左に転じたBの両舷灯を視認し得る状況であったが、これに気付かず、航路筋のわん曲に沿って右転し、針路を117度とした。

正船首少し左舷側の至近にBの緑灯を認め、衝突の危険を感じて右舵一杯としたが、及ばず衝突（19:16少し過ぎ）

衝突の危険を感じ、右舵一杯をとるとともに機関を後進にかけたが、効なく衝突（19:16少し過ぎ）

19:09
針路を317度、折からの潮流に乗じて9.6ノットの速力で自動操舵により進行

19:15
左舷前方にAの白、白、緑3灯を視認し、同船の船尾方をかわすつもりで針路を294度としたところ、Aが右転して紅灯を見せるようになった。

作業台船に気をとられ、周囲の見張りを十分に行わなかったため、左舷船首20度1,200メートルのこのAの灯火に気付かず、航路筋の右側端に寄ることなく、その左側を進行

19:14
船首を細島と岩子島の間に向けてつもりで針路を306度に転じた

因島大橋下を通過し、左舷前方に認めた作業台船の灯火及び照明を注視しながら、航路筋の右側端に寄って航行することなく、その中央付近を続航

- ・ 狭水道を通航する際は、船長が操船指揮をとりましょう。
- ・ 工事等により水路の幅が狭められた所では、その右側端に寄って航行しましょう。
- ・ 接近する他船を見落とさないよう、周囲の見張りを十分に行いましょう。
