# JMATニュースレター

第 16 号  
令和 6 年 5 月発行

## 特集「安全措置等不十分が指摘された海難」

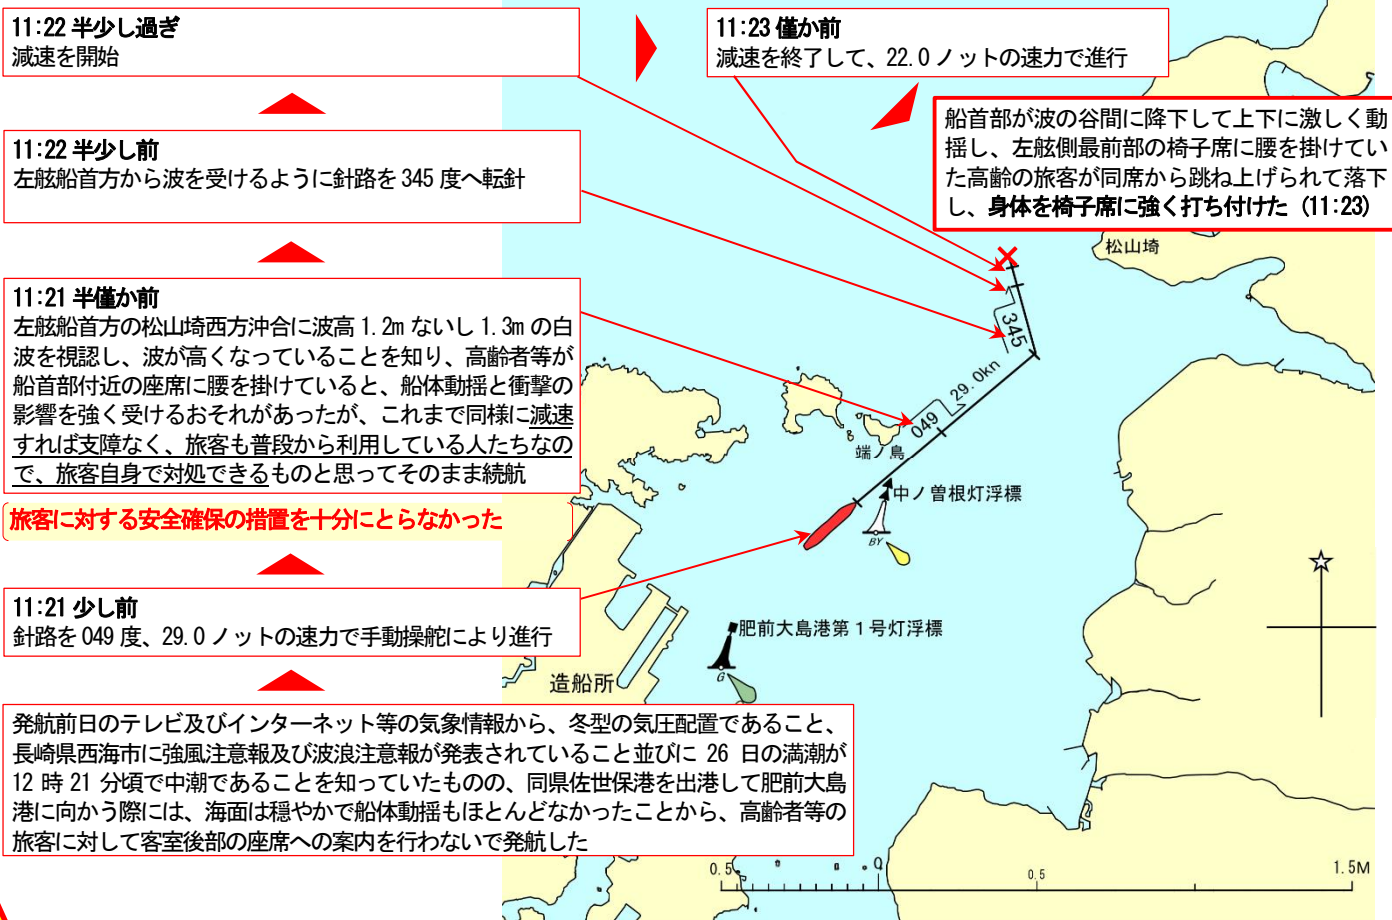
**波が高くなる状況下で航行中、船首部が波の谷間に降下して上下に動揺し、旅客が跳ね上げられて身体を打ち付け負傷**

Aは、船長及び機関長が乗り組み、旅客14人を乗せて航行中、沖合で波が高くなっているのを知ったがそのまま続航し、船首部が波の谷間に降下して上下に激しく動揺し、左舷側最前部の椅子席に腰を掛けていた高齢の旅客が同席から跳ね上げられて落下し、身体を椅子席に強く打ち付けた。

〔損傷等〕 旅客1人が胸椎圧迫骨折（要加療：4か月）、船体損傷なし

- ・旅客船は気象及び海象が発航中止条件に達していない場合であっても航行中に波が高くなっていることを認めた際は、十分に減速し、旅客を比較的揺れの小さい場所（客室後部等）に移動させましょう。

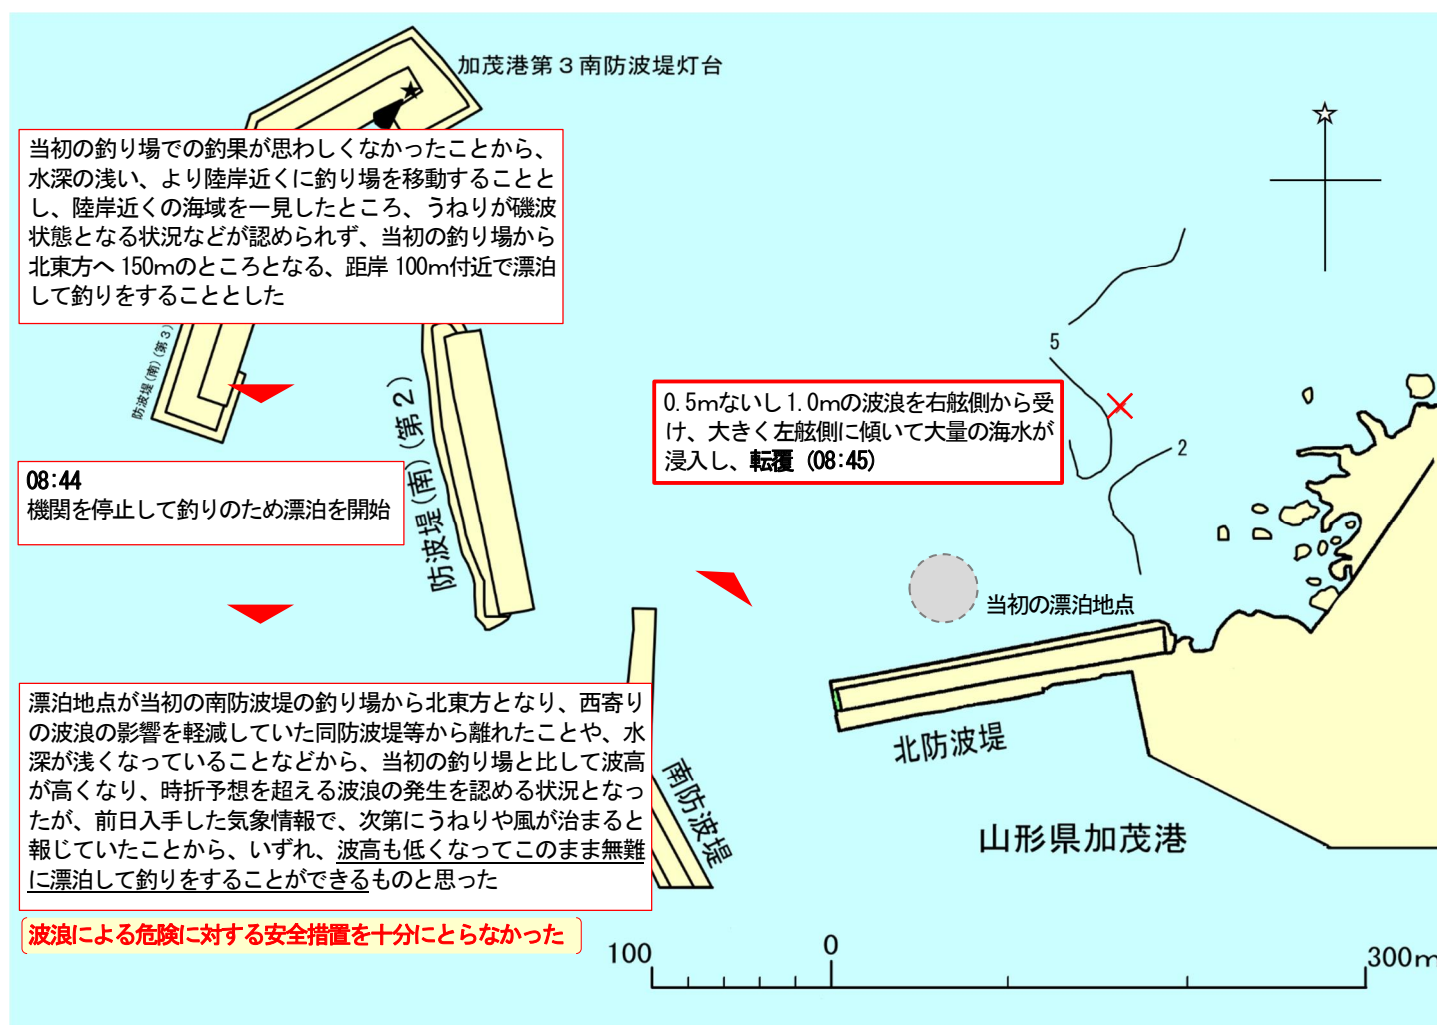
### 漂泊中に予想を超える波浪を受け、船内に海水が浸入し、復原力を失い転覆

Aは、船長が乗り組み、知人2人を乗せ、釣りをしながら漂泊中、波が高くなり、船体に横揺れを生じて船内に海水が浸入する状況となったが、速やかに海域を移動せずにいたところ、予想を超える波浪を右舷側から受け、大きく左舷側に傾いて大量の海水が浸入し、復原力を喪失して転覆した。

おおむね50cmを超える波高の波浪を舷側から受けると横揺れが生じ、海水が船内に浸入するおそれがあることから、経験上無難に漂泊して釣りをすることができる波高をおおむね50cm未満と認識し、それを超える波浪が生じるおそれがあるときは、速やかに漂泊地点を変えるなどしていた

- ・漂泊中、波が高くなってきたことを認めた際は、速やかに波浪の影響が少ない海域へ移動しましょう。

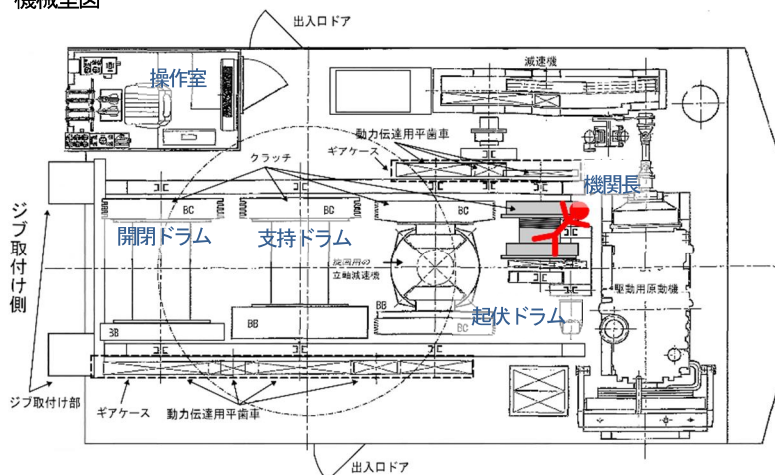
機械室図

ジブクレーン起伏用ワイヤロープの巻取り装置のドラムの点検を行っていた機関長が  
同ドラムとワイヤロープとの間に下腹部を巻き込まれ死亡

Aは、船長及び機関長ほか3人が乗り組み、機関長が砂利採取用のグラブバケット付き旋回式ジブクレーン（以下、「クレーン」という。）の機械室内で起伏用ワイヤロープ巻取り用装置のドラム（以下、「起伏ドラム」という。）に乗った姿勢で点検作業をしていたところ、同ドラムが動き出し、起伏用ワイヤロープ巻取り用装置のドラムとワイヤロープとの間に下腹部を巻き込まれた。

機関室構造：クレーンを駆動するための機械室が下甲板に設けられ、起伏ドラム等が配置されていた

機関長は、起伏ドラム上に乗った姿勢で、懐中電灯を持って同ドラム右側下部の軸受部の点検を行っていたものか、起伏ドラムが動き出したことから、同ドラムとワイヤロープとの間に下腹部を巻き込まれた（13:00）

- 作業機器の運転を行う際、危険な場所に誰かがいるときは、安全な場所で待機するように指示し、退避したことを確認した上で操作を行いましょう。
