JMAT NEWS LETTER

海難審判所

特集「荒天時の海難」

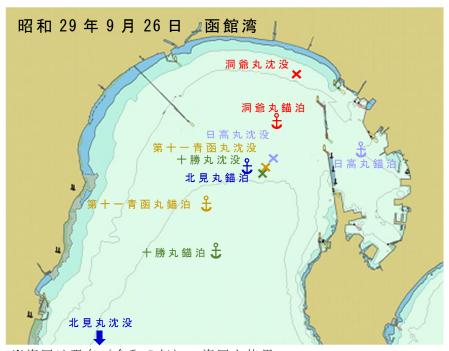
昭和29年9月26日夜半、台風15号が北海道南端付近に達し、これに遭遇した総ト ン数 4,337 トンの青函連絡船洞爺丸(乗客、乗組員等 1,314 人乗船)が北海道函館港に おいて転覆し、159人は救助されましたが、乗客1,041人、乗組員73人、その他の者 41人の計1,155人が死亡しました。

※海図は現在(令和7年)の海図を使用

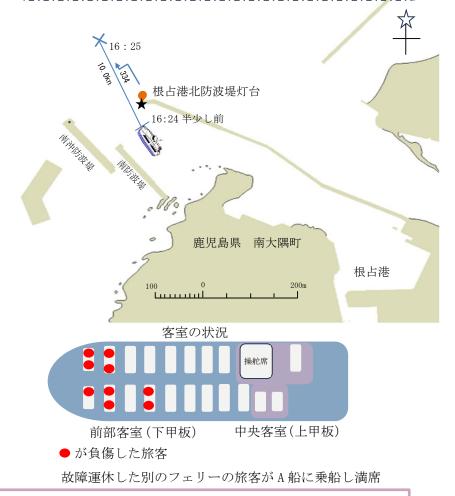
根占港において、運航基準に従って発航中止の措置をとらずに発航し、港口付近を航行中、波 浪により船首部が上下に動揺して、前部客室の椅子席に腰を掛けていた旅客が跳ね上げられて 落下し、旅客9人が負傷した。

波浪を船首に受けながら続航中、船首部が 高起した波浪を受けて持ち上げられ、波浪 の谷間に降下して上下に動揺し、旅客が跳 ね上げられ落下し、体を椅子席又は床面に 打ち付け負傷した

発航前には注意報等の気象情報を確認し、運航基準を遵守し、発航を中止しましょう。 また、運航管理者と船長は運航管理体制の形骸化とならないよう、日頃から意思疎通を 図り、信頼関係を築いておくことが大切です。

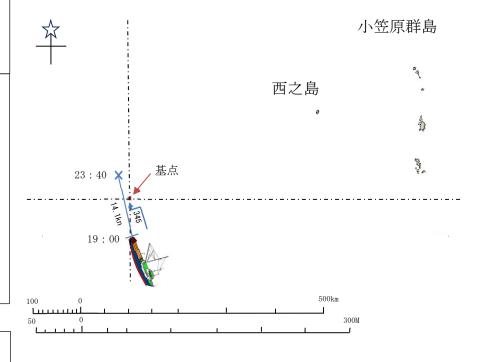
夜間、焼津港に向けて航行中、水密扉の閉鎖を指示するなど、荒天準備を十分に行わなかったので、甲板に打ち込んだ海水が開放したままの甲板室出入口を通じて機関室内に流入し、船内が浸水した。

高起した波が甲板に打ち込み、大量 の海水が開放したままの甲板室出入 口を通じて機関室に流入し、船内が 浸水した

気象情報から荒天になると予測した場合、高起した波は甲板に打ち込むおそれがある ことから、早期に安全運航の対策を行いましょう。

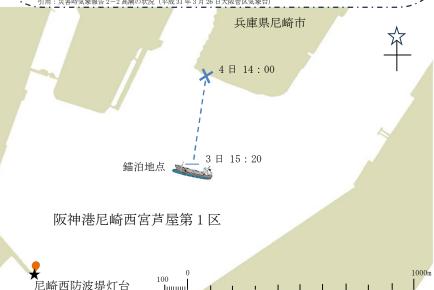
非常に強い勢力の台風が大阪湾に接近する状況下、台風避泊を行う際、避泊地の選定が不適切 で、阪神港尼崎西宮芦屋第1区で錨泊中、風勢を増した南風により走錨し、北方の護岸に向けて 圧流され護岸に乗り揚げた。

風が東寄りから南寄りに変わり、機関 を微速力前進から全速力前進にかけ たものの、風勢を増した南風により走 錨が始まり、護岸に向けて圧流された

護岸に乗り揚げた

非常に強い勢力の台風の接近が予報された場合、台風の右半円に入る避泊地はできるだ け避け、最大風速時の風向が遮られる錨地の選定をしましょう。
