## 海難の発生と原因

## 主要な海難の概要

## 2 裁決における原因

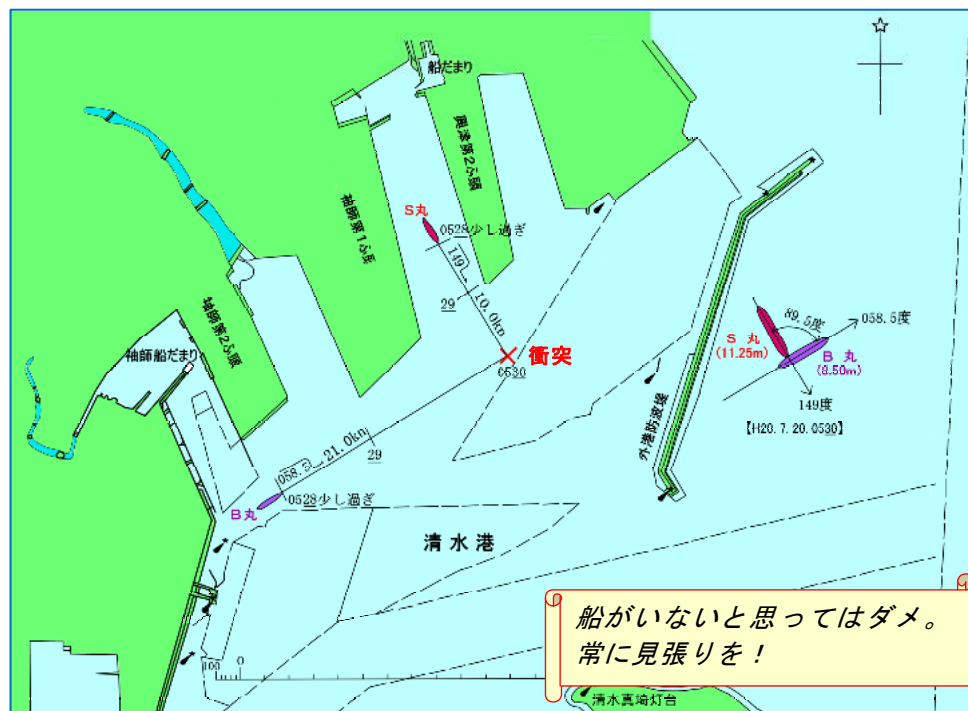
## モーターボートB丸×モーターボートS丸 衝突事件

早朝の港内において、航行する船舶はいないと思い、見張りを十分に行わないまま、衝突した事例

**B丸**は、船長が1人で乗り組み、友人1人を同乗させ、清水港の船だまりを発し、同港東方の釣り場に向かった。船長は、針路を058.5度に定め、21.0ノットの速力で立ったまま、手動操舵で進行していたところ、05時29分、左舷船首25度710メートルのところにS丸を視認でき、その後同船が前路を右方に横切り衝突のおそれがある態勢で接近する状況であったが、早朝で航行する他船はいないと思い、周囲の見張りを十分に行っていなかったため、このことに気付かず、S丸に避航の気配がなかったものの、避航を促す音響信号を行わず、更に間近に接近しても直ちに機関を停止するなど衝突を避けるための協力動作をとることなく、続航し、衝突した。

**S丸**は、船長が1人で乗り組み、清水港の船だまりを発し、同港の外港防波堤南端付近の水域に向かった。船長は、針路を149度に定め、10.0ノットの速力で操舵室のいすに腰を掛け、手動操舵で進行した。05時29分、右舷船首64.5度710メートルのところにB丸を視認でき、その後同船が前路を左方に横切り衝突のおそれがある態勢で接近する状況であったが、船舶交通量の少ない時間帯で航行する他船はいないと思い、周囲の見張りを十分に行っていなかったため、このことに気付かず、B丸の進路を避けることなく、続航し、衝突した。

衝突の結果、B丸は左舷後部外板に破口等を生じ、S丸に曳航されて発航地に戻ったところで水没し、廃船処理された。また、B丸船長が左肩打撲傷を、同乗者が顔面・左眼瞼挫傷等をそれぞれ負った。

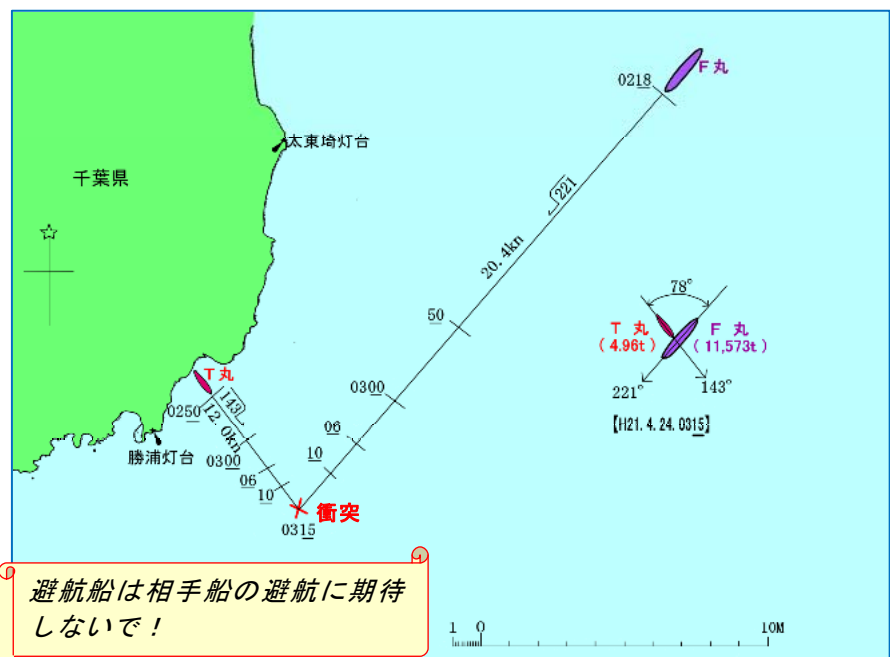
# 貨物船 F 丸 × 遊漁船 T 丸 衝突事件

小型船の方で避けてくれるだろうと思い、避航船が避航動作をとらないまま、衝突した事例

横切り船の航法不遵守

**F 丸**は、二等航海士が甲板員とともに当直に就き、針路を 221 度に定め、20.4 ノットの速力で、自動操舵により進行した。03 時 00 分、二等航海士は、レーダーにより右舷船首 33.5 度 5.4 海里的のところに T 丸の映像を探知し、同 06 分、双眼鏡により同方向 3.2 海里的のところに同船の表示する灯火を認めたので、同船に注意を促すつもりで長音 1 回の汽笛吹鳴及び数十秒間の探照灯照射を行って続航した。03 時 10 分、二等航海士は、右舷船首 33.5 度 1.8 海里的のところに T 丸の表示する白、紅 2 灯を視認し、その後同船が前路を左方に横切り衝突のおそれがある態勢で接近するのを認めたが、これまで遊漁船等の小型船と接近したときには小型船側が自船を避けてくれることが多かったことから、今回も小型船である T 丸が自船を避けてくれると思い、長音 1 回の汽笛吹鳴を行っただけで、減速するなど T 丸の進路を避けることなく、進行し、衝突した。

**T 丸**は、船長が 1 人で乗り組み、釣り客 3 人を乗せ、岩和田漁港南東方沖合の釣り場に向かった。03 時 06 分、船長は、左舷船首 68.5 度 3.2 海里的のところに存在した F 丸が行った汽笛の吹鳴や探照灯の照射を認知しないまま進行し、同 10 分、左舷船首 68.5 度 1.8 海里的のところに F 丸の表示する白、白、緑 3 灯を視認することができ、その後同船が前路を右方に横切り衝突のおそれがある態勢で接近する状況であったが、同船がこの頃行った汽笛の吹鳴を認知せず、定針時、右舷船首方に数隻の大型船の表示する灯火を認めていたことから、同方向の見張りに気をとられ、周囲の見張りを十分に行っていなかったため、この状況に気付かず、避航の気配がないまま接近する F 丸に対し、警告信号を行わず、更に間近に接近しても直ちに機関を停止するなど衝突を避けるための協力動作をとることなく、続航し、衝突した。

衝突の結果、T 丸船長が左季肋部打撲等を負った。

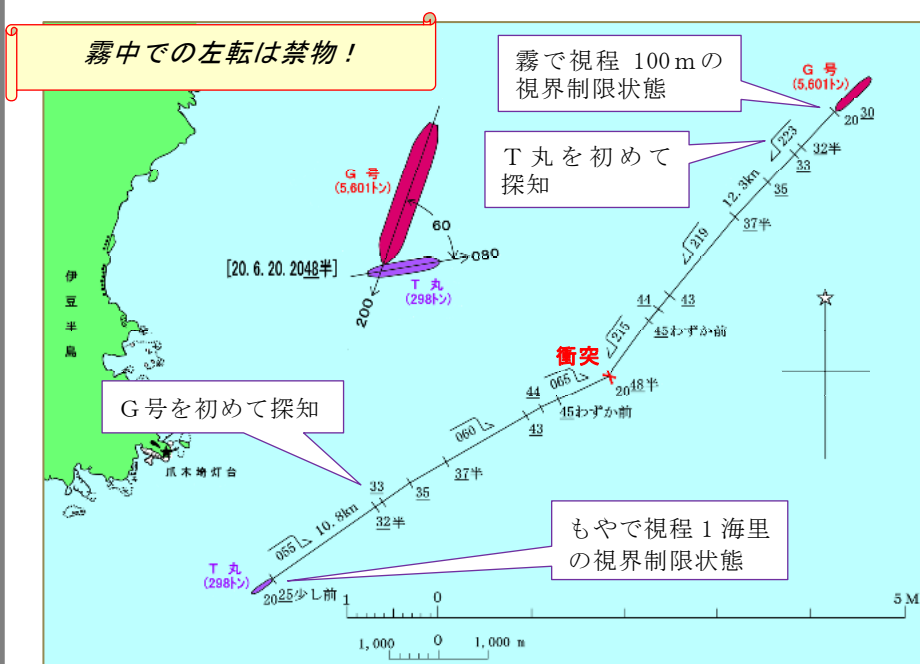
# 貨物船T丸×貨物船G号 衝突事件

夜間、伊豆半島沖にて、霧中信号も安全な速力とすることもしないまま、互いに航過できると思い、一方が左転して、衝突した事例

**T丸**は、船長が単独当直に就き、視程が1海里に狭められた視界制限状態の中、霧中信号を行わず、10.8ノットの全速力前進で進行した。20時37分半、G号の映像が左舷船首11度4.1海里となり、同船と著しく接近することとなる事態となったが、その前に5度右転したことにより左舷対左舷で航過できることを期待し、十分に余裕のある時期に大角度の右転をするなど、同事態を避けるための動作をとることなく、続航した。その後、VHFで「左舷対左舷でかわってください。」と呼びかけたものの応答がなかったため、再び右転したが、他の乗組員を昇橋させて当直員を増員することをせず、単独で当直を続けた。20時45分わずか前、G号と著しく接近することを避けることができない状況となったことを認め、いまだに同船の応答がなかったが、G号がVHFを聴いており、自船も右転したから左舷対左舷で航過できると思い、針路を保つことができる最小限度の速力に減じることも、必要に応じて行きあしを止めることもなく、全速力で進行し、衝突した。

**G号**は、船長が三等航海士及び甲板手とともに船橋当直に就き、視界制限状態の中、霧中信号を行わず、12.3ノットの全速力前進のまま、安全な速力とせず進行した。20時37分半、T丸と著しく接近することとなる事態となったことを認めたが、折から右舷船首方に自船よりも速力が少し遅い南下する第三船の映像があつて右転することをためらい、十分に余裕のある時期に第三船の後方に向けて大角度の右転をするなどせず、T丸と右舷対右舷で航過することとし、小角度の左転を行った。その後、T丸と著しく接近することを避けることができない状況となったことを認めたが、なおも右舷対右舷で航過することとし、針路を保つことができる最小限度の速力に減じることも、必要に応じて行きあしを止めることもなく、再び小角度の左転をして進行し、衝突した。

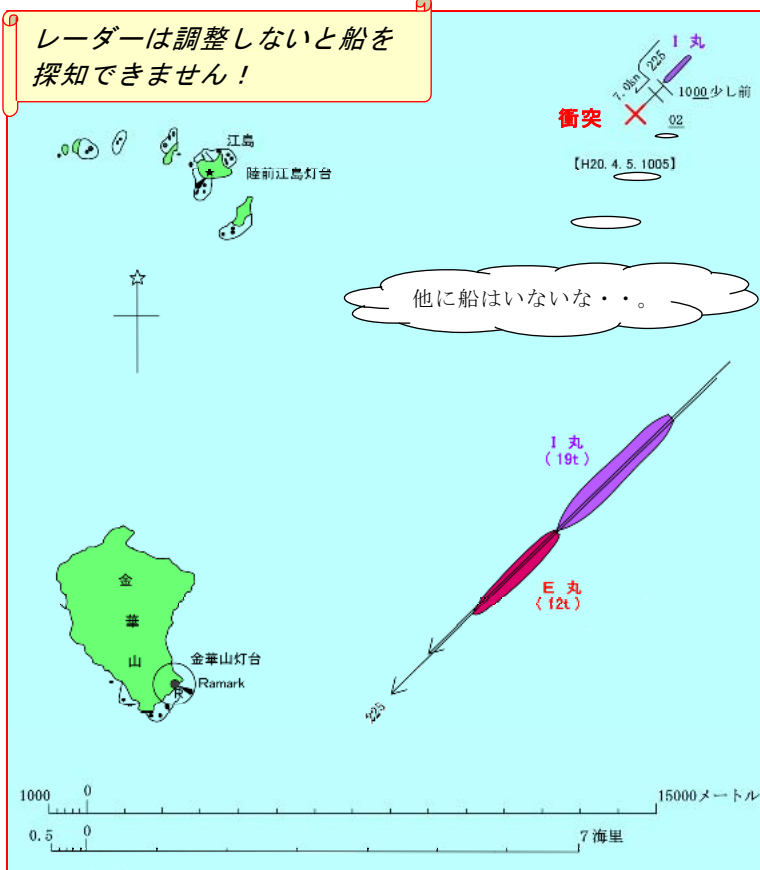
## 漁船 I 丸×漁船 E 丸 衝突事件

レーダーの調整をせずにその画面に映像を認めなかったことから、他船はいないものと思い、見張りを十分に行わないまま続航し、衝突した事例

**I 丸**は、船長ほか 4 人が乗り組み、金華山北東方沖合の漁場に向かった。船長は漁場に到着し、操業を終え、その時点で帰航する予定であったが、同業漁船が操業しているのを認めて操業を続けることとし、針路を 225 度に定め、7.0 ノットの速力で、自動操舵によって進行した。船長は、腰掛けた姿勢で見張りに当たり、目線より下方にある魚群探知機とソナーの両画面を主に見ながら続航し、10 時 02 分、正船首 650 メートルのところに、E 丸が漁ろうに従事していることを示す形象物を掲げていないものの同船が同業漁船で漁ろうに従事していることが分かり、その後同船に衝突のおそれがある態勢で接近する状況となったが、レーダーの調整をせずにその画面に映像を認めなかったことで前路に他船はいないものと思い、魚群探知機とソナーの両画面を見ることに気を奪われ、見張りを十分に行わなかったため、このことに気付かないまま、衝突した。

**E 丸**は、漁ろうに従事していることを示す形象物を掲げないまま操業中、10 時 02 分、正船尾 650 メートルのところに、I 丸を視認でき、その後同船が衝突のおそれがある態勢で自船に接近していることが分かる状況となったが、投網するとき周囲を一瞥して自船の周辺近くに同業漁船を認めなかったことから、自船に接近する他船はいないものと思い、漁ろうの指揮を執ることに気を奪われ、周囲の見張りを十分に行わないまま、避航の気配がなく、衝突のおそれがある態勢で自船に接近する I 丸に気付かず、同船に対して警告信号を行うことも、間近に接近しても機関を使用して衝突を避けるための協力動作をとることもしないまま操業を続け、衝突した。

衝突の結果、E 丸の甲板員 4 人が頸椎捻挫などを負った。

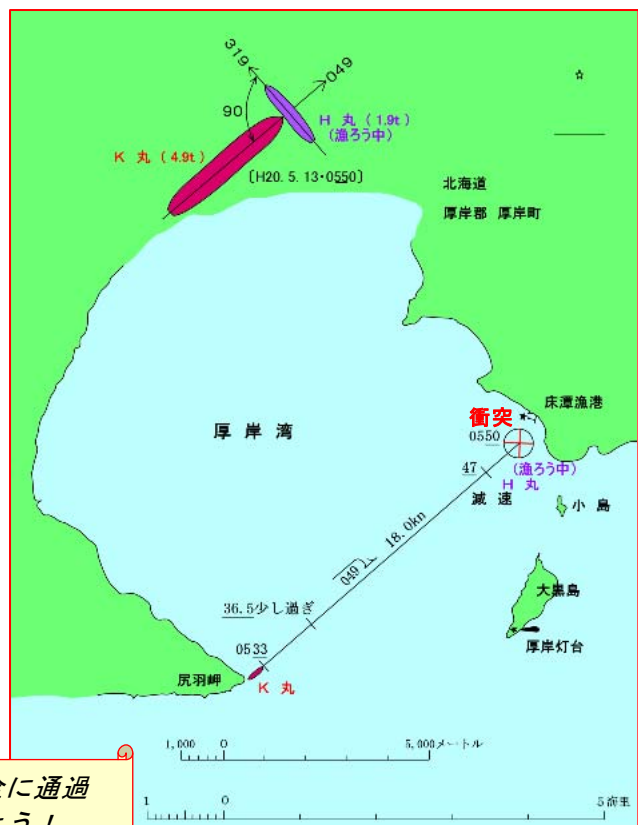
## 漁船K丸×漁船H丸 衝突事件

自船の船尾方を無難にかわして行くものと思い、相手船の動静監視を十分に行わないまま揚網作業を続け、衝突した事例

各種船舶間の航法不遵守

**K丸**は、かれい800キログラムを漁獲して操業を終え、船長が操舵室前部左舷側に立ち、機関を全速力前進にかけ、18.0ノットの速力で、手動操舵により帰航の途に就いた。05時47分、入航に備えて速力を14.0ノットに減速し、このとき正船首方1,100メートルのところにH丸を視認でき、その後、同船が漁ろうに従事していることを示す形象物を表示していなかったものの、接近するにつれて、船首部の揚網機に乗組員が取り付いて揚網していることから、刺網により漁ろうに従事していることが分かる状況で、同船に向かって衝突のおそれがある態勢で接近したが、港を確認するつもりで船首を右に振って一見して、前路に他船を認めなかったことから、航行の妨げになる他船はいないものと思い、レーダーで防波堤内の状況を確認することに気をとられ、周囲の見張りを十分に行っていなかったため、このことに気付かず、H丸を避けることなく、進行し、衝突した。

**H丸**は、かれい80キログラムを漁獲したのち、次の操業場所に向かい、漁ろうに従事していることを示す鼓形形象物を掲げないまま、ほとんど停留状態で刺網の揚網を開始した。05時47分、左舷正横1,100メートルのところにK丸を初めて認め、その後、同船が自船に向首したまま衝突のおそれがある態勢で接近する状況であったが、初認したとき、その船首が右に振れたことから、自船の船尾方を無難にかわして行くものと思い、揚網作業に気を奪われ、同船に対する動静監視を十分に行わなかったため、このことに気付かず、避航を促す音響信号を行わず、間近に接近しても、直ちに揚網を中断した上で機関を後進にかけて移動するなど衝突を避けるための協力動作をとることもなく揚網作業を続け、衝突した。

衝突の結果、H丸は、左舷外板に破口を生じ、のち沈没した。

接近してくる船が安全に通過するまでは様子を見よう！

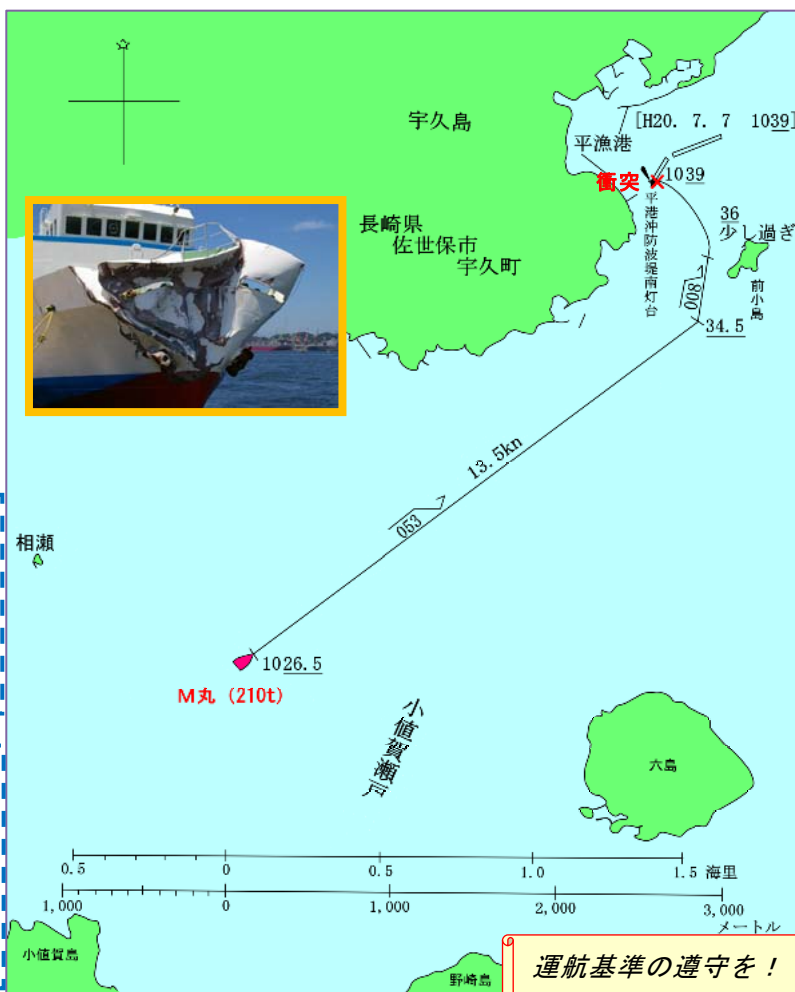
## 旅客船M丸 防波堤衝突事件

運航基準に定める視程以下になった際、入港を中止することなく進行し、沖防波堤に衝突した事例

**M丸**は、二等航海士が船長から操船を引き継ぎ、甲板員と機関長とともに小値賀瀬戸を北上した。10 時 34 分半、二等航海士は、008 度に転針したとき、霧のために前小島が目視できないことから視程が 500 メートル以下となったことを知り、視程が運航基準に定められた入港中止の条件に明らかに該当する状況となったことを認めたが、船長から入港中止の指示がないこともあり、レーダーを見ていれば何とか入港できるものと思い、在橋していた船長に減速するよう依頼し、10 時 36 分少し過ぎ、左回頭を始めたところ、速力が 10.0 ノットとなり、視界がなおも制限されていた。また、船長は、転針したとき、視程が 500 メートル以下となったことを知り、霧のために視界が制限され、視程が運航基準に定められた入港中止の条件に明らかに該当する状況となったことを認めたが、自分より操船経験の豊富な二等航海士に任せておけば無難に入港できると思い、入港を中止せず、主機遠隔操縦ハンドルで減速し、目視で防波堤を見付けるためレーダーから目を離して前方を注視していた。その後、さらに視界が制限された状況の下、沖防波堤に向首進行し衝突した。

衝突の結果、旅客 4 人が衝突の衝撃で転倒し、頸椎捻挫及び頭部打撲などを負った。

**安全管理規程**・・・船長は適時、運航の可否判断を行い、気象・海象が一定の条件に達したと認めるとき又は達するおそれがあると認めるときは、運航中止の措置をとらなければならない。

**運航基準**・・・入港の可否判断の条件は、視程については 1,000 メートル以下であり、船長は、その条件に達していると認める時は、入港を中止し、適宜の海域での錨泊、抜港、臨時寄港その他の適切な措置をとらなければならない。

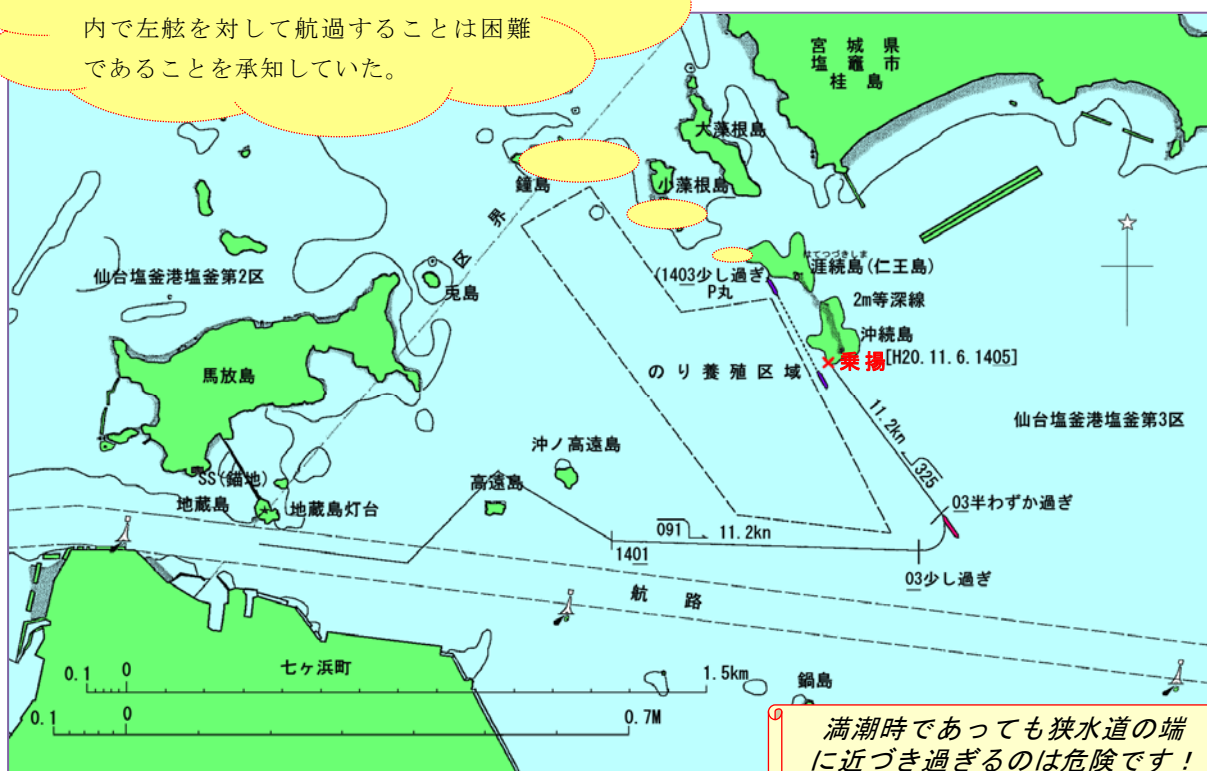
## 旅客船E丸 乗揚事件

相手船と水道内で行き会う状況となった際、同船の通過を待たずに航行を続け、浅礁域に乗り揚げた事例

**E丸**は、船長が操船に当たり、甲板員を見張りに当たらせ、針路を091度に定め、11.2ノットの速力で、手動操舵によって進行した。14時03分少し過ぎ、船長は、左舷船尾63度820メートルのところの水道北側入口付近の水域に、中型旅客船P丸を初めて視認し、その後、同船が水道を南下し始めるのを認め、そのまま航行を続ければ水道内で同船と行き会う状況になったことを知り、小舵角を取って左転を始めた。14時03分半わずか過ぎ、船長は、基準経路に従って航行すると水道内でP丸と行き会うこととなって水道東側の浅礁域に接近するおそれがあったが、満潮時であったことから、水道の右側に寄って同船と左舷を対して航過しても、なんとか同浅礁域を替わすことができるものと思い、水道の南側入口付近の水域で同船の通過を待って水道内での行き会いを避けるなど、同浅礁域への接近を回避するための措置を適切にとることなく、針路を水道の右側に寄る325度に転じたところ、同浅礁域に向首進行する態勢となったものの、このことに気付かないまま、続航し乗り揚げた。

船長は、水道の可航水域は約50メートルで、19トン以上の旅客船同士が水道内で左舷を対して航過することは困難であることを承知していた。

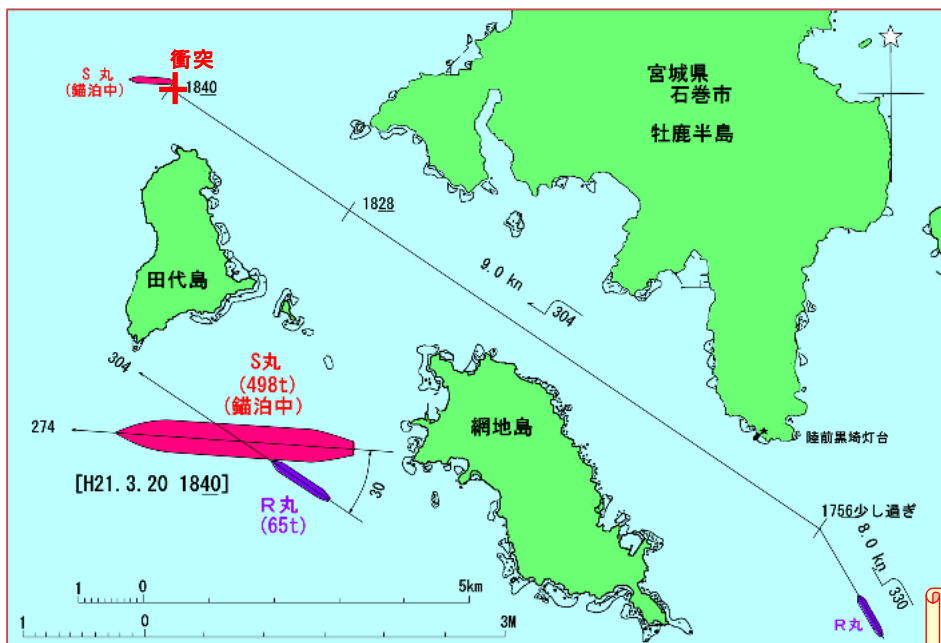
## 貨物船 S 丸 × 漁船 R 丸 衝突事件

帰航中、錨泊船の船首方を替われるものと思い、動静監視を十分に行うことなく続航し、衝突した事例

**S 丸**は、荒天避難のため、石巻港沖にて錨泊を開始し、一等航海士は守錨当直に就いた。18 時 28 分、左舷船尾 30 度 1.8 海里的のところに、航行中の動力船の灯火を表示するとともに煌々と作業灯を点灯した R 丸を視認でき、その後、同船が牡鹿半島南側の水道を西北西方に航行し、自船に向首して接近することを認め得る状況であったが、自船は錨泊中の船舶の法定灯火を表示したほか甲板照明の作業灯や外壁灯を点灯しているから、接近する他船がいても避けていくものと思い、周囲の見張りを十分に行うことなく、R 丸に気付かず、レーダー画面を見ることもなく船尾方を向いて立ち、航海日誌の整理作業を続けた。18 時 39 分、R 丸が同方位のまま 280 メートルのところに衝突のおそれのある態勢で接近したが、依然、見張り不十分で同船に気付かず、探照灯を使用するなどして避航を促すための注意喚起信号を行わずに整理作業を続けているうち、衝突した。

**R 丸**は、水揚げのため、一等航海士が単独の船橋当直に就き、船尾方を向いて乗組員の漁具の修理作業の様子を見ながら、9.0 ノットの速力で進行した。18 時 39 分わずか前、ふと前方を見て正船首方 300 メートルのところに、船首をわずかに左方に向けて錨泊している S 丸を初めて認め、このまま続航すると衝突のおそれのある態勢で接近する状況であったが、何とか同船の船首方を替わるものと思い、引き続き接近状況を確認するなど同船

に対する動静監視を十分に行うことなく、このことに気付かず、船尾甲板の作業を見ながら船舶電話で漁網会社と話を続け、直ちに右転するなどして錨泊中の S 丸を避けずに進行し、衝突した。

船を発見したら  
すぐ動静監視を！

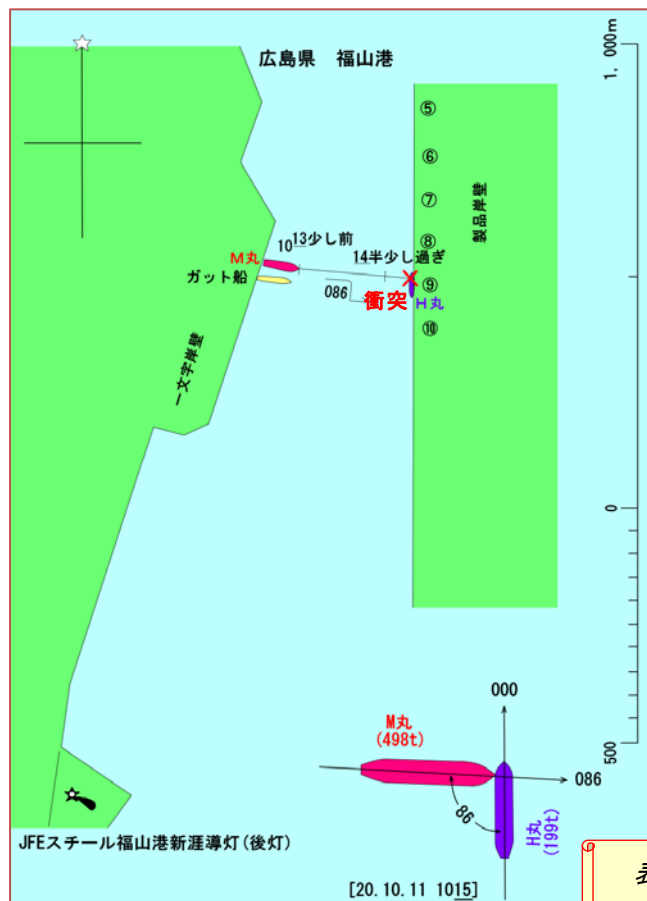
# 貨物船M丸×貨物船H丸 衝突事件

遠隔操縦装置への誤配線工事により、同装置が異常作動を起こし、係留船に衝突した事例

**M丸**は、一文字岸壁で荷役待機する間に居眠り防止装置の取付け工事を行うこととした。同装置取付け業者T社は、配線工事中、船長からもうすぐシフトする旨を告げられ、早く工事を終えようとあわてたため、誤配線し、遠隔操縦装置が操縦ハンドルを一度前進側に操作すると、その後同ハンドルを中立や後進側に操作しても、前進クラッチが嵌合した状態を維持し、異常作動する状況となっていたものの、**誤配線の有無を点検しないまま**、居眠り防止装置の作動テストを行ったところ、4 分後に警報を発したことから、正常作動したと誤認し、船長に取付け工事が完了したことを伝えた。10 時 13 分少し前、船長は、船尾係留索を放し、操縦ハンドルを前進側に操作した後、中立にしたところ、右舷側に係留中のガット船や製品岸壁との距離など周囲の状況が気になり、直ちに眼下にあるクラッチ位置表示灯による**クラッチの作動確認を行わなかった**ので、前進表示灯が点灯し、前進クラッチが嵌合したままになっていることに気付かず、一文字岸壁から約 50m離れた

ところ、行きあしが落ちないことから、操縦ハンドルを極微速力後進にとって中立位置に戻した際にも、**クラッチ位置表示灯を確認せず**、依然として前進行きあしが強いので、クラッチ位置表示灯を確認したところ、前進表示灯が点灯していることに驚き、急ぎ同ハンドルを中立位置に戻したが、前進クラッチが嵌合した状態を解除できないことを認めた。M丸は、遠隔操縦装置の異常作動の発見が遅れ、主機の機側操縦への切換えや、大きく転舵して対岸から離れるなどの応急措置を講じることができないまま、対岸に係留中のH丸に向首進行し、衝突した。

衝突の結果、H丸は、左舷船首部外板に大破口を生じ、浮力を失い、沈没した。

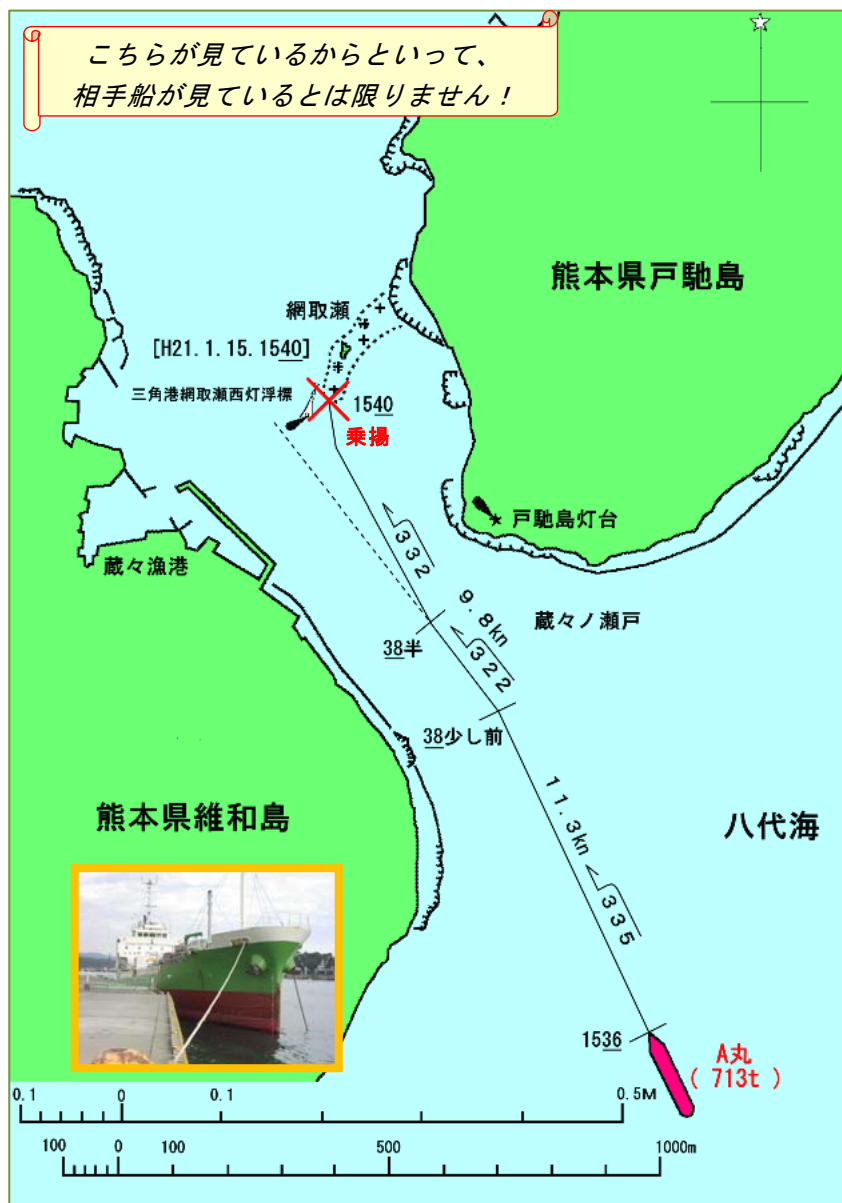
## 油送船 A 丸 乗揚事件

瀬戸通過中、針路の保持が不十分で、浅瀬に乗り揚げた事例

**A 丸**は、船長が単独当直に就き、針路を 335 度に定め、11.3 ノットの速力で自動操舵により進行した。船長は、これまで蔵々ノ瀬戸を数回航行した経験があり、網取瀬や三角港網取瀬西灯浮標の存在や位置を承知し、同瀬戸を北上するとき、同灯浮標の西方を向く針路を保持して航行していた。定針したころ、船長は、三角港網取瀬西灯浮標の東側に 1 隻の、同灯浮標の西側で熊本県蔵々漁港寄りに 3 隻のいずれも停留中の漁船を双眼鏡で初認し、前路の見張りを行いながら続航した。その後、三角港網取瀬西灯浮標の西側の漁船のうち最も東方に位置する漁船と同灯浮標との間が約 100 メートル空いていたことから、その間を通航することとして、舵を手動操舵に切り替え、針路を 322 度に転じた。15 時 38 分半、同漁船が三角港網取瀬西灯浮標に向かってゆっくり動き出し、同灯浮標と同漁船との間が狭まりつつあるのを認め、針路を右に転じると、網取瀬に向首進行するおそれがあったが、そのうち西側漁船が自船に気付いて水域を空けてくれると思い、蔵々ノ瀬戸を無難に航行できるよう、直ちに大幅に減速して、三角港網取瀬西灯浮標の西方を向く針路を保持することなく、同漁船を左舷に替わすため右舵 5 度をとってゆっくり 332 度に転じて続航し、乗り揚げた。

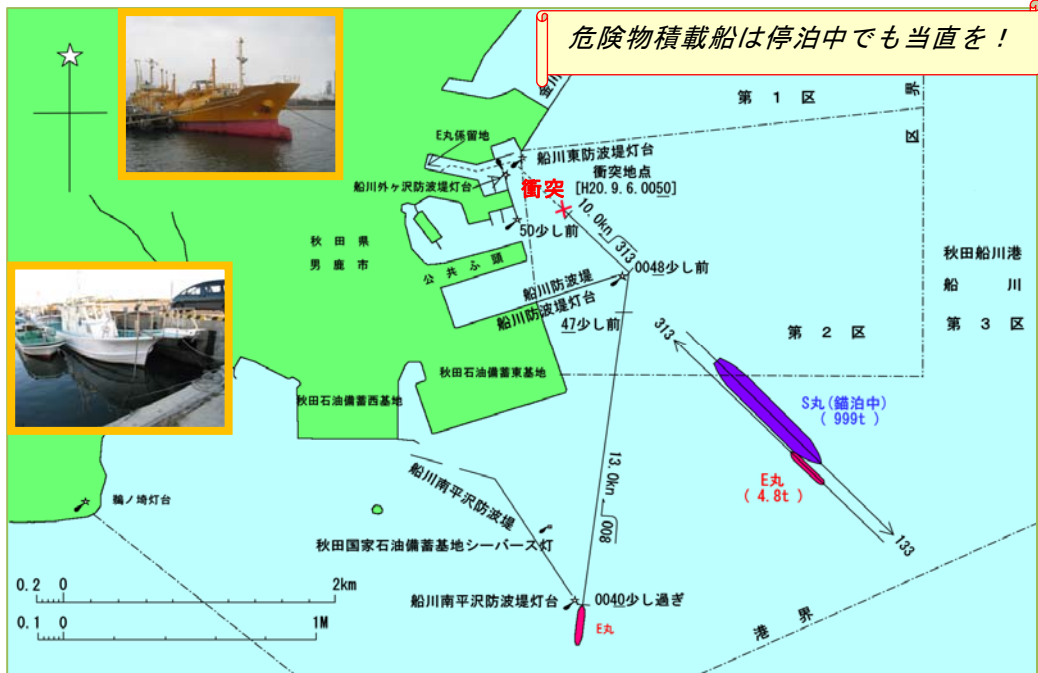
# 油送船 S 丸 × 遊漁船 E 丸 衝突事件

停泊当直を配置せず、法定灯火も表示しないまま錨泊中の危険物積載船に遊漁船が衝突した事例

**S 丸**は、液化石油ガス 675 トンを積載し、09 時 30 分、秋田船川港船川第 2 区に錨泊し、着桟予定時刻の翌日 08 時 50 分まで待機することとした。船長は、昼食後の 12 時 30 分ころ、自船が危険物を積載していることは掲げている赤旗を見れば分かり、日曜日で航行船舶が少なく、接近する他船はいないものと思い、停泊当直を置かなくてもよい船内休日とする旨を二等航海士に指示し、停泊当直を配置して適切な当直を維持しなかった。17 時 00 分ころ船長は、日没前に乗組員が船尾甲板を照射する投光器及び端艇甲板下の外壁灯を点灯したものの、停泊当直を配置して適切な当直を維持しなかったため、日没時になっても法定灯火が表示されず、船首及び貨物両甲板を照射する投光器並びに端艇甲板の外壁灯も点灯されず、船首方から接近する他船から見ると無灯火状態となり、その存在を明らかにできない状態で錨泊を続けた。翌日 00 時 48 分少し前、船長は、E 丸が正船首 670 メートルのところまで自船に向かって転針し、その後衝突のおそれがある態勢で接近する状況となったが、依然、停泊当直を配置して適切な当直を維持せず、同船に対して注意喚起信号を行うこともできないまま錨泊中、衝突した。

**E 丸**は、釣りを終えて帰航中、00 時 48 分少し前、針路を船川東防波堤灯台と船川外ヶ沢防波堤灯台の両灯光の間に向く 313 度に転じて続航した。転針直後、正船首 670 メートルのところから南東方を向いて錨泊中の S 丸に向首接近する状況となったが、同船が前示の灯火を点灯していたものの法定灯火を表示せず、同船の正船首方から見ると無灯火の状態であったことから、その存在に気付くことができないまま進行し、衝突した。

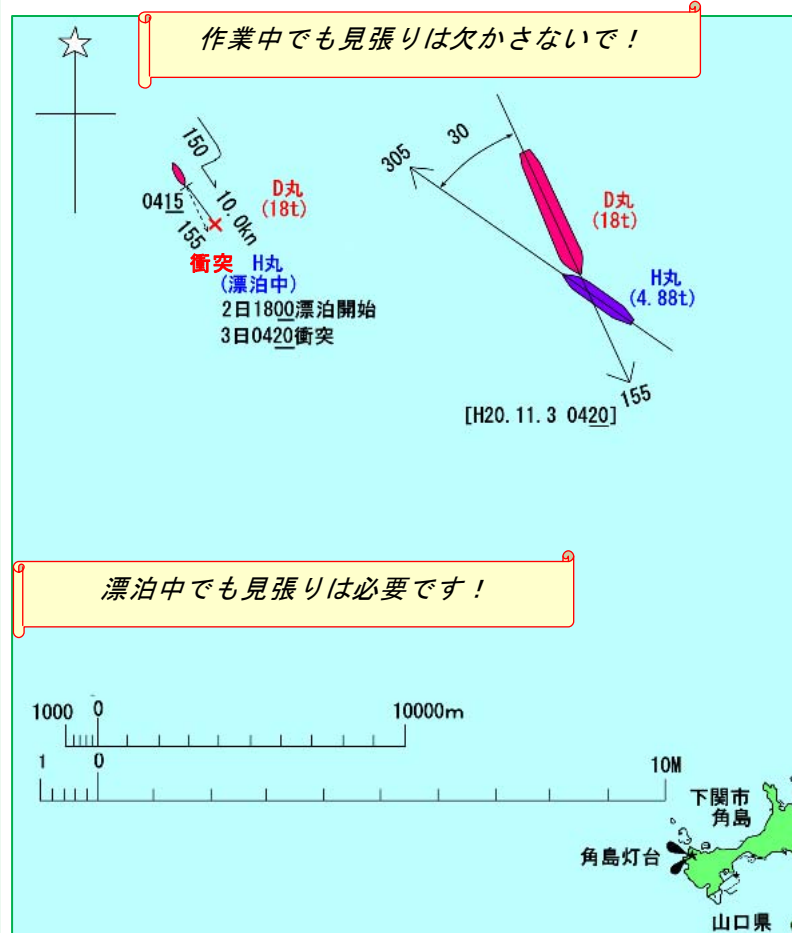
## 漁船D丸×漁船H丸 衝突事件

動静監視を十分に行わないまま漁ろうの片付け作業を行い、漂泊中の漁船に衝突した事例

**D丸**は、角島北西方沖合の漁場で操業を終え、帰途に就くこととし、04時15分、針路を155度に定め、海流を右舷方から受け、5度左方に圧流されながら10.0ノットの速力で進行した。針路を定めたとき、正船首方1,600メートルのところで漂泊中のH丸が点灯する集魚灯を認めたが、一瞥したのみで同船までまだ距離があると思い、レーダーを使用するなどして動静監視を十分に行うことなく、後部甲板上のいか釣り機の片付け作業を行うこととし、直進するよう舵中央として操舵室を離れ、後部甲板上で同作業を行っていたので、同船に衝突のおそれがある態勢で接近していることに気付かず、同船を避けることなく続航し、衝突した。

を始めた。その後、漁模様が悪くなったことから操業を終えることとし、0.5海里レンジに設定したレーダー画面を見て周囲を確認したのち、放電灯を消灯して白熱灯3個を点灯したまま、海流により北東方に約1ノットで流されながら、後部甲板上のいか釣り機の片付け作業を始めた。04時15分、右舷船首30度1,600メートルのところにD丸の表示する白、紅、緑3灯を視認することができ、その後、同船が衝突のおそれがある態勢で自船を避ける様子なく接近したが、集魚灯を点灯して漂泊中の自船を接近する他船が避けるものと思い、周囲の見張りを十分に行わなかったため、このことに気付かず、警告信号を行うことも、衝突を避けるための措置をとることもなく、漂泊を続け、衝突した。

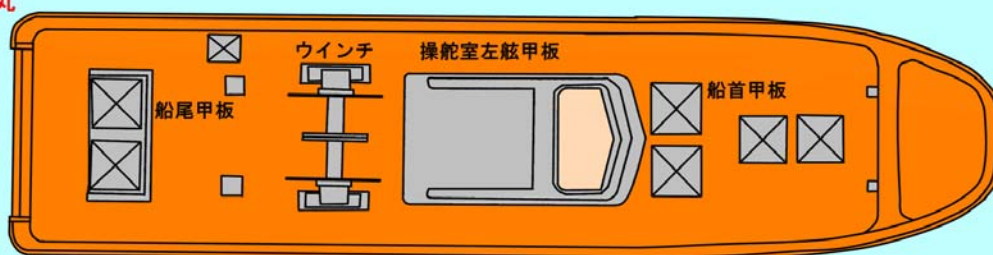
S丸

袋網端部の洗浄作業の安全措置が不十分で、プロペラに巻きついて引き込まれた袋網とともに海中に転落し、死亡した事例

**S丸**は、しらす、さくらえび2 そう船びき網漁に従事する漁船で、3回目の曳網中、甲板員が作業用救命衣を着用しないまま操舵室左舷甲板船尾寄り、外していた袋網端部の洗浄作業を行い、1人でブルワーク越しに汚れた箇所を上下に振りながら繰り出していたところ、プロペラに巻き付いて引き込まれた袋網とともに海中に転落した。甲板員は、その後、僚船により発見されたが、溺水による死亡と検案された。

**船長は**、曳網中、甲板員に外していた袋網端部の洗浄作業を行わせる際、同甲板員が作業用救命衣を着用しないまま操舵室左舷甲板で、1人でブルワーク越しに汚れた箇所を繰り出していることを知っていて、プロペラに巻き付くと引き込まれるおそれがあったが、慣れている作業なので海中に転落することはないと思い、甲板員に対し、安全措置として、作業用救命衣を着用のうえ、プロペラから隔てた船首甲板でほかの甲板員とともに同箇所を繰り出すよう指示していなかった。

甲板上での漁ろう作業中は必ず作業用救命衣の着用を！

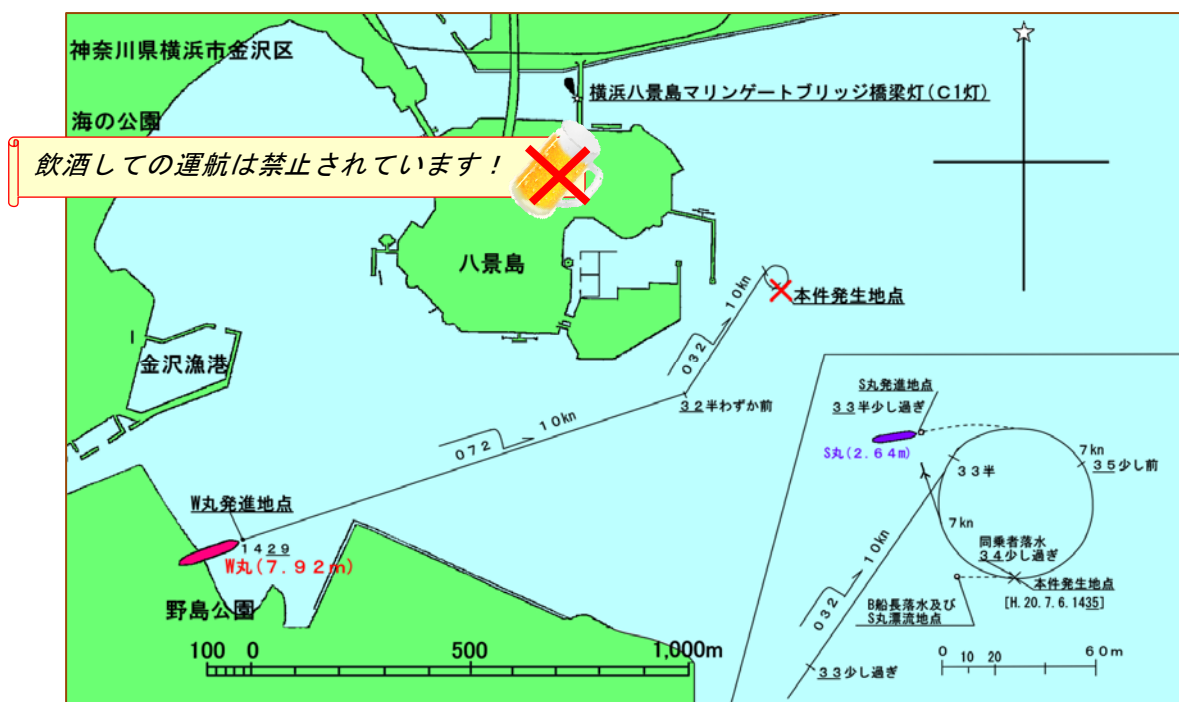
飲酒運転の防止措置が不十分なまま遊走中、水上オートバイから  
落水した同乗者に接触し、負傷した事例

**W丸**は、船長が遊走を開始する前、11 時ごろからバーベキューを行い、缶酎ハイ 4 缶を飲み、14 時 29 分ごろには、呼気 1 リットル中のアルコール濃度が、0.4 ミリグラムを超え、飲酒により見張りが十分できない状態であったが、操縦に支障ないと思い、遊走を中止するなど飲酒運航の防止措置をとらなかった。14 時 33 分少し過ぎ、左舷船首に友人が船長として乗り組んだ S 丸が漂泊していることを認めたので、自船が旋回する状況を同船長に見せようと思い立ち、右旋回を開始した。S 丸船長は、自船の後部座席に 1 人同乗させて 14 時 30 分ごろから漂泊して沖合の景色を観ていたが、付近海上を W 丸が旋回するのを認めたので、S 丸を発進させ、旋回中の W 丸の約 20 メートル後方に付いて半周ほど走航したところで追走を止めたが、船体動揺により同乗者がバランスを崩して左舷側に落水し、その数秒後同船長も落水し、S 丸は、キルスイッチのキーが外れて機関が自動停止して漂流した。W 丸船長は、S 丸が追走していることも、S 丸に同乗者がいることも、S 丸船長及び同乗者が落水したことにも気付かないまま 2 周目の旋回に入り、救命胴衣を着用した S 丸同乗者が浮遊し、そのまま旋回を続ければ同人に著しく接近する態勢となったが、飲酒により見張りが十分できない状態であったので、このことに気付かないまま、落水した S 丸同乗者に接触した。

衝突の結果、S丸同乗者は左第3、4中足骨及び左上腕骨の多発骨折等を負った。

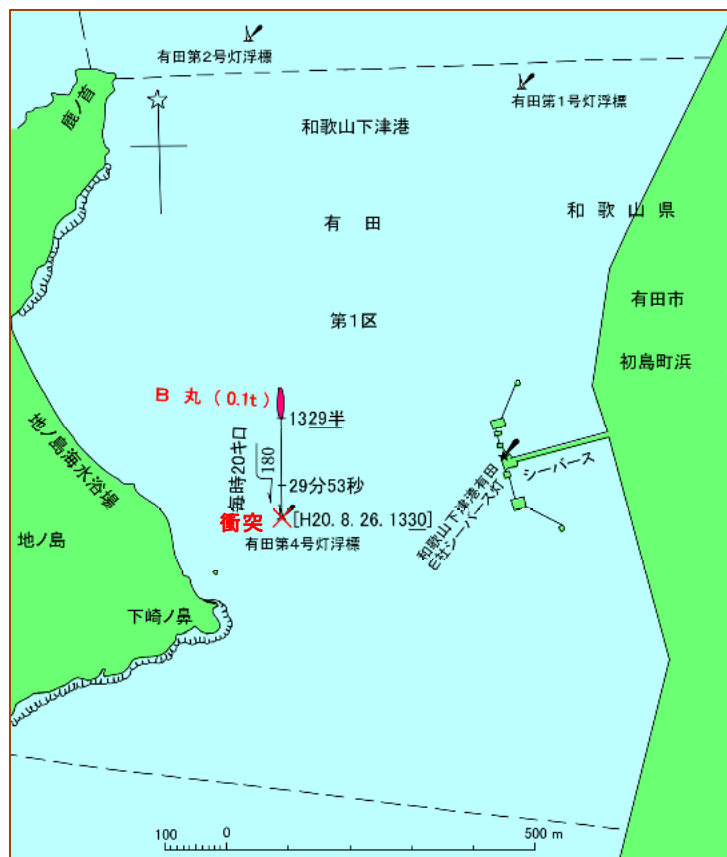
# 水上オートバイ B 丸 灯浮標衝突事件

船長が、自ら操縦を行わず、操縦免許を受有していない同乗者に操縦をさせて、灯浮標に衝突した事例

**B 丸**は、船長が救命胴衣を着用した同乗者 2 人を乗せ、地ノ島海水浴場南部の海岸を発進し、有田第 2 号灯浮標と同第 4 号灯浮標の間を遊走していたところ、同乗者から操縦したい旨の申し出があったので同海水浴場沖合で停船し、ハンドルバーに取り付けられたエンジンの始動、停止各ボタンやスロットルレバーの操作のほか方向転換をするときの注意など基本操縦方法を説明した。船長は、説明しながら同乗者 2 人が操縦免許を受有していないことを知ったが、付近に仲間の水上オートバイのほかに航行中の船舶や遊泳者を見かけなかったため、水上オートバイの楽しさを経験させたいという気持ちから同乗者の申し出を断らず、同乗者の 1 人を操縦席に、もう 1 人を中央にそれぞれ座らせ、自身は後部座席に移動し、緊急時には後部座席からハンドルバーなどを操作するつもりで、操縦席に座って自ら操縦することなく、同乗者に操縦させ、遊走を再開した。その後、もう 1 人の同乗者に操縦を交替したが、同人も操縦方法の説明を聞いていたため、あらためて説明しないまま、船長は、同乗者の後ろに座って、同乗者が旋回や直進をしながら遊走する様子を見ていたところ、13 時 29 分 53 秒、有田第 4 号灯浮標が正船首 50 メートルとなったとき、衝突の危険を感じて同乗者に右旋回するよう告げるとともに、自らハンドルバーを操作するつもりで立ち上がったところ、船体が不安定となって左舷側に傾き、左舷船尾方に落水した。その後 B 丸は、同乗者 2 人が乗ったまま、同灯浮標に向首し、衝突した。

衝突の結果、同乗者 2 人が脳挫傷等を負った。

小型船舶操縦者は、自ら小型船舶を操縦しなければならないなど、遵守しなければならない事項が「船舶職員及び小型船舶操縦者法第 23 条の 36」などに規定されています。操縦者は必ず、遵守事項を守り、安全運航を心掛けましょう！
